Grabung auf dem Göbekli Tepe bei Sanliurfa Südostanatolien/Türkei

Dokumentation

**Instandsetzung und
Aufrichtung von
Pfeiler 37 in Anlage C**

**Sicherungsmaßnahmen
in den Anlagen A und D**

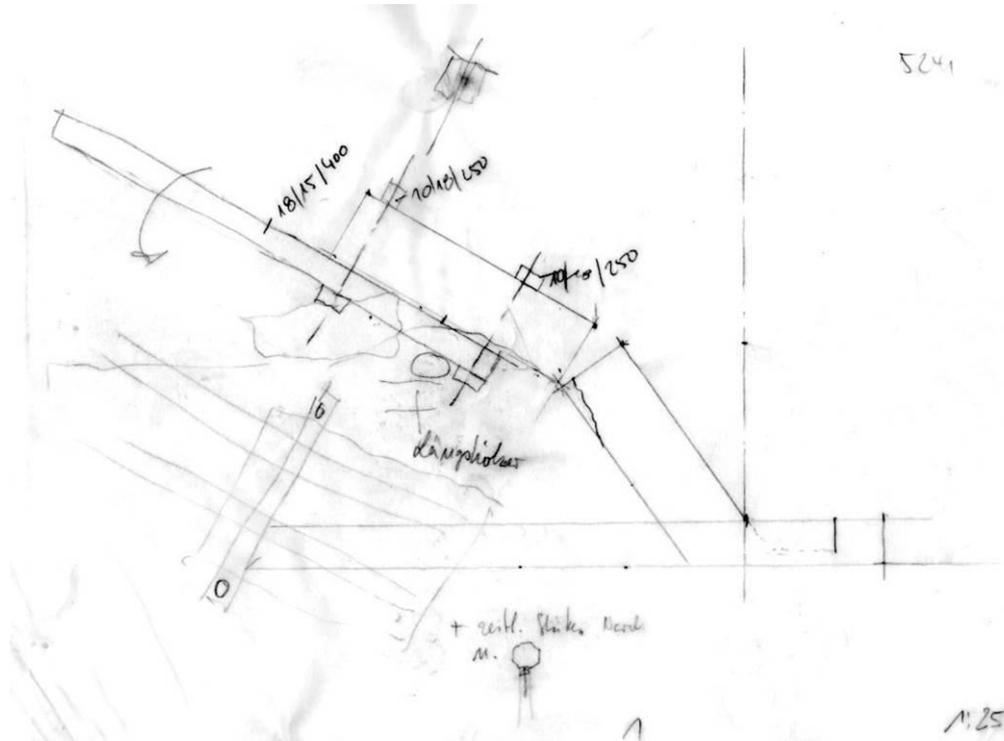
Skiz-

ze1 Hebelvorrichtung zum Verkappen des oberen Bruchstücks. Befestigung der Hebel mit zwei Spangen/Gewindestangen

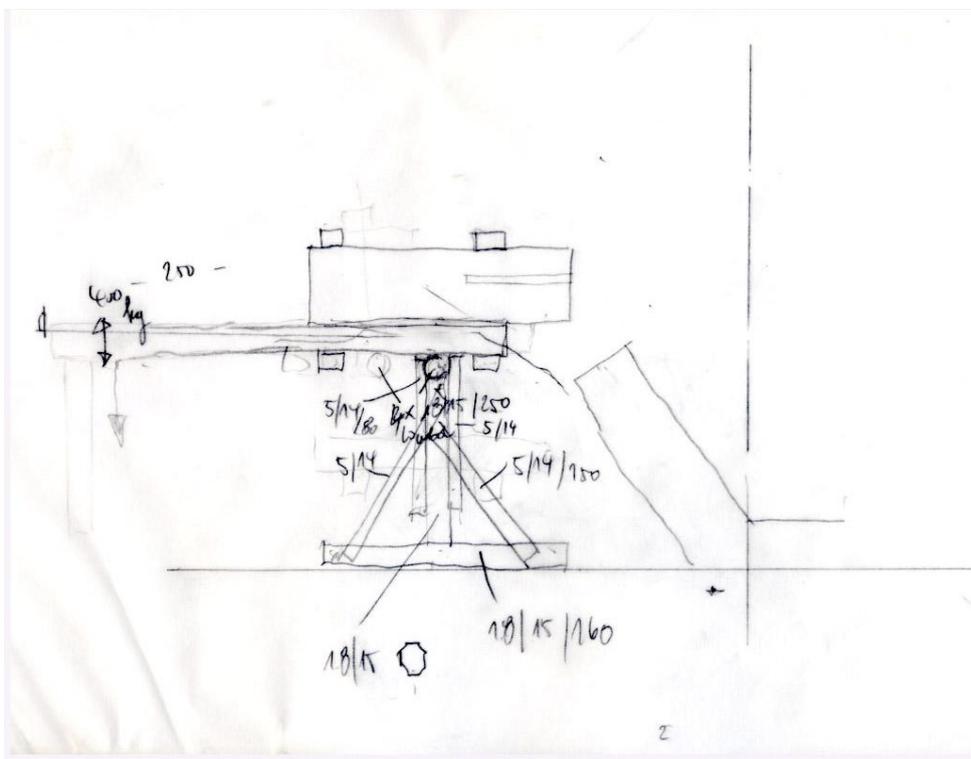
Skizze 2 Oberes Bruchstück waagrecht gekippt. Schwelle mit Unterstützung und Verstrebung als Drehpunkt für den Kippvorgang.

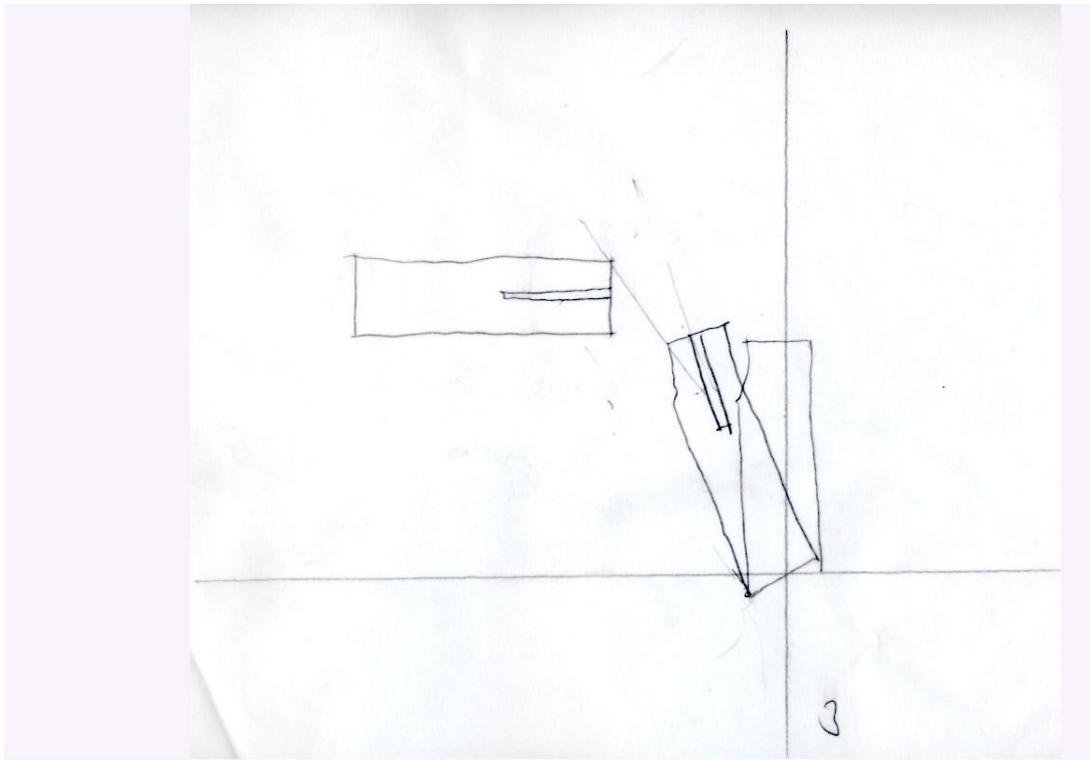
Skizze 3

Je zwei Kernbohrungen in beiden Bruchstücken des Pfeilerschaftes
Aufrichten des unteren Bruchstückes in die Senkrechte.

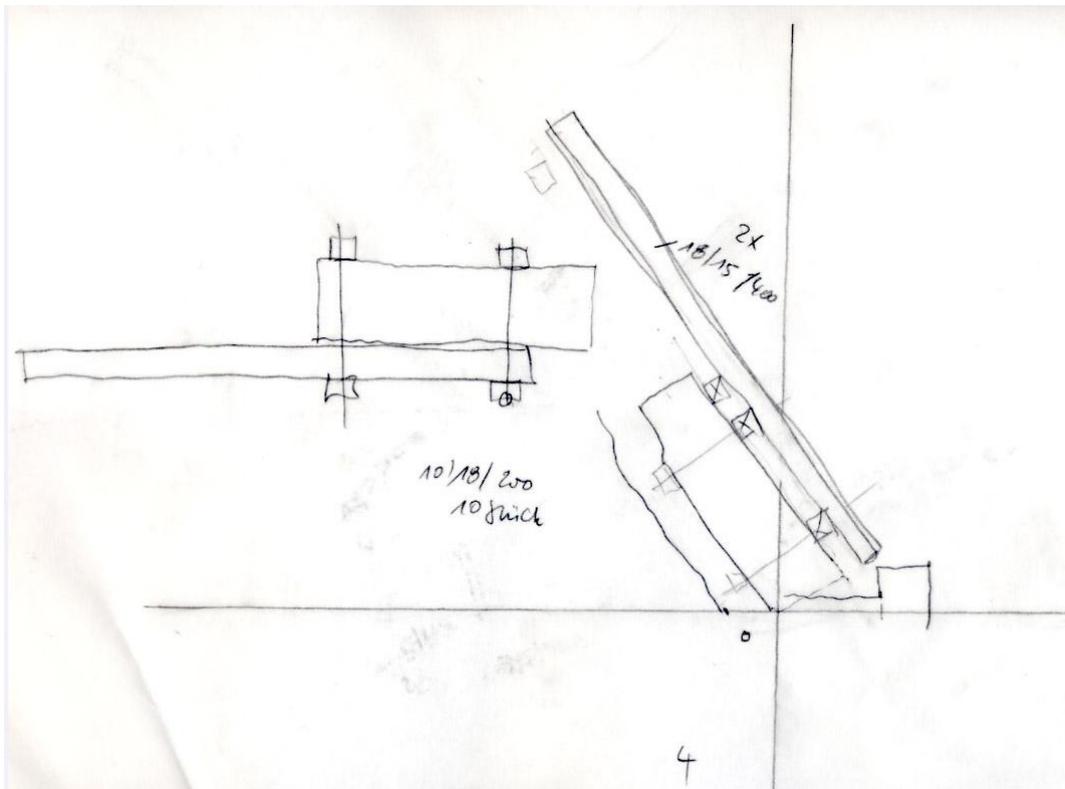
Skizze 4

Ausrichten des unteren Bruchstückes für das Zusammenfügen
mit dem oberen Teil.

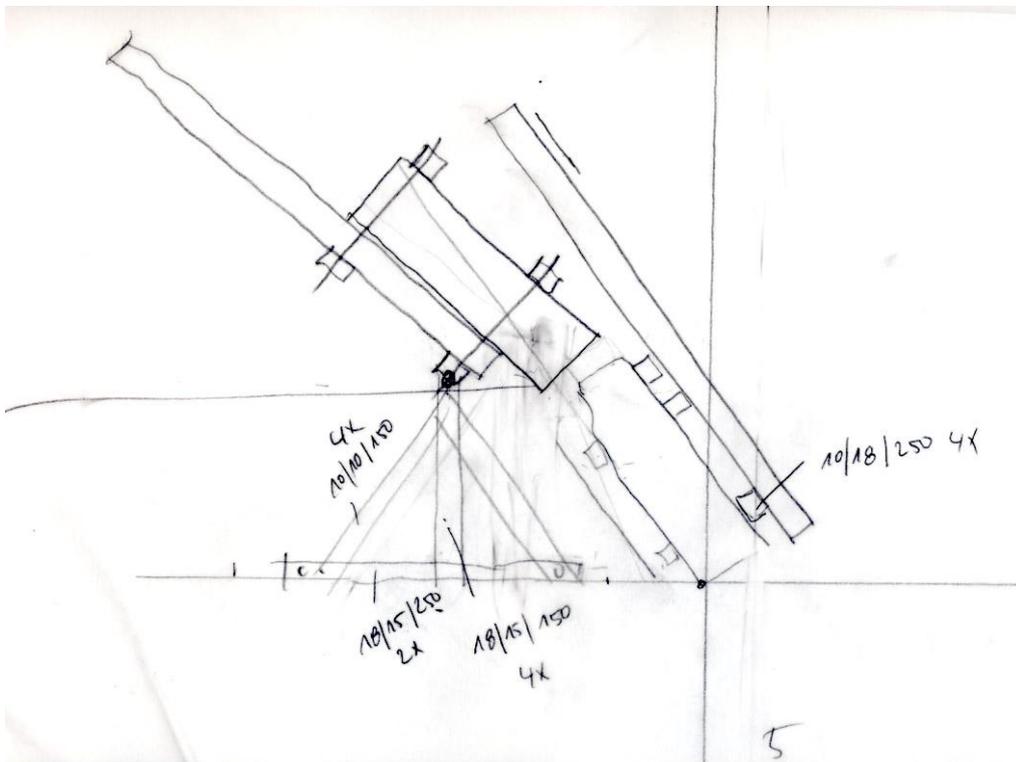
Skizze 5

Ausrichten des oberen Bruchstücks für das Zusammenfügen mit dem unteren Teil.

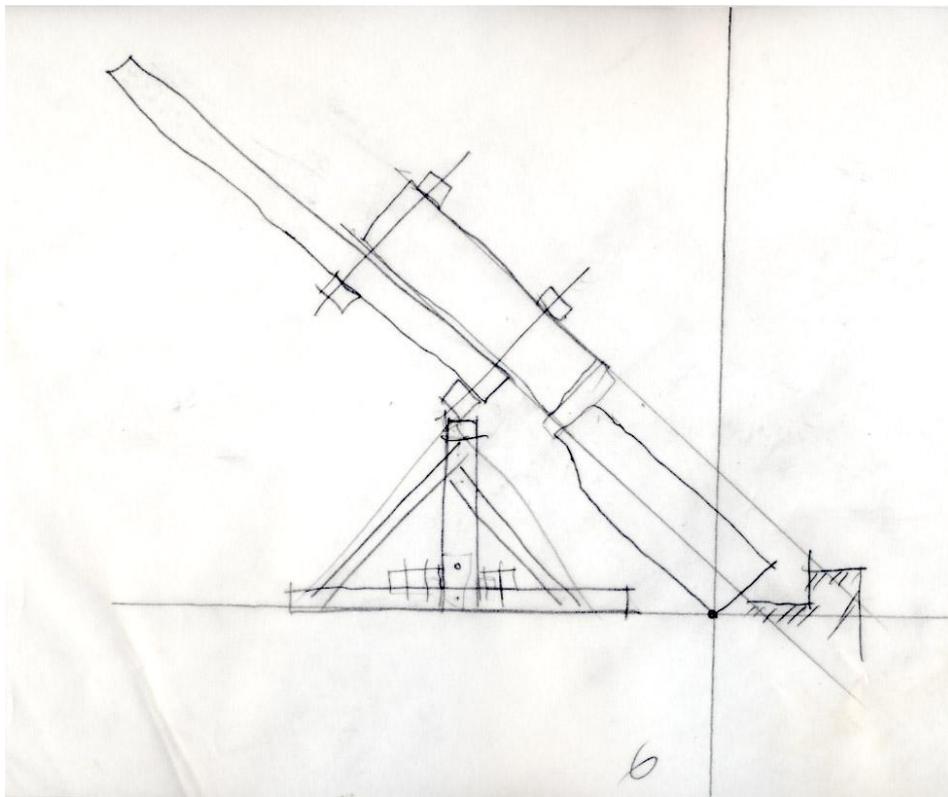
Skizze 6

Feinausrichtung der Bruchstücke für das Zusammenfügen mit Kleber und Dübel.

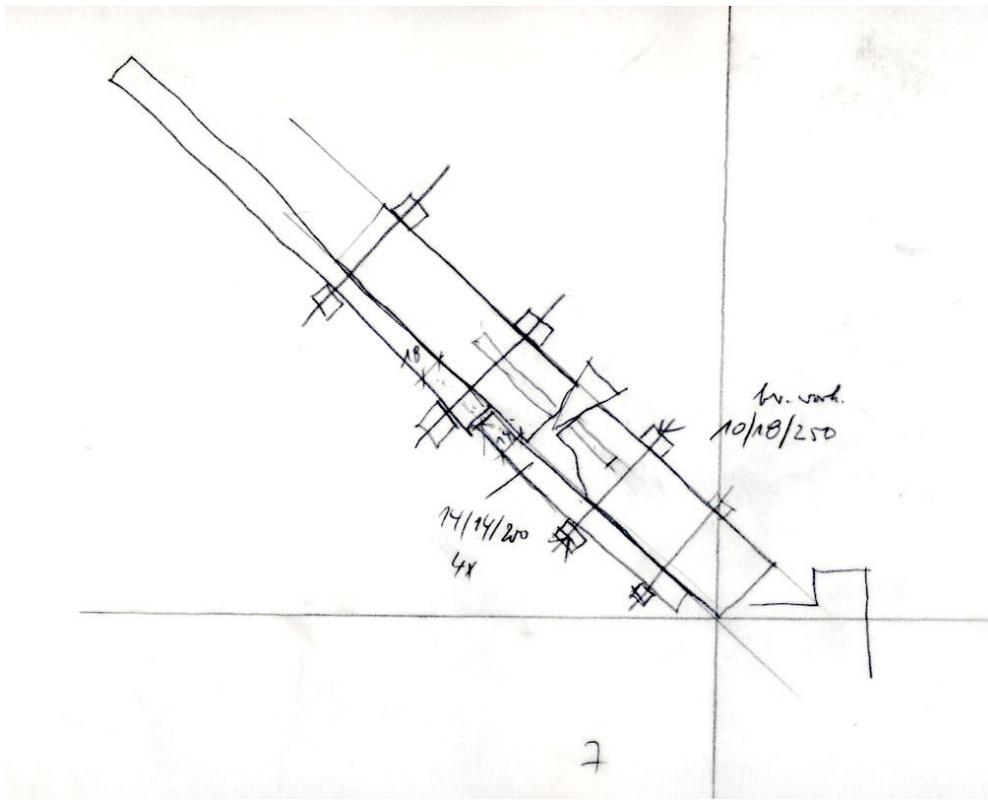
Skizze 7

Auftragen des Klebers, Verschieben der Falldübel.

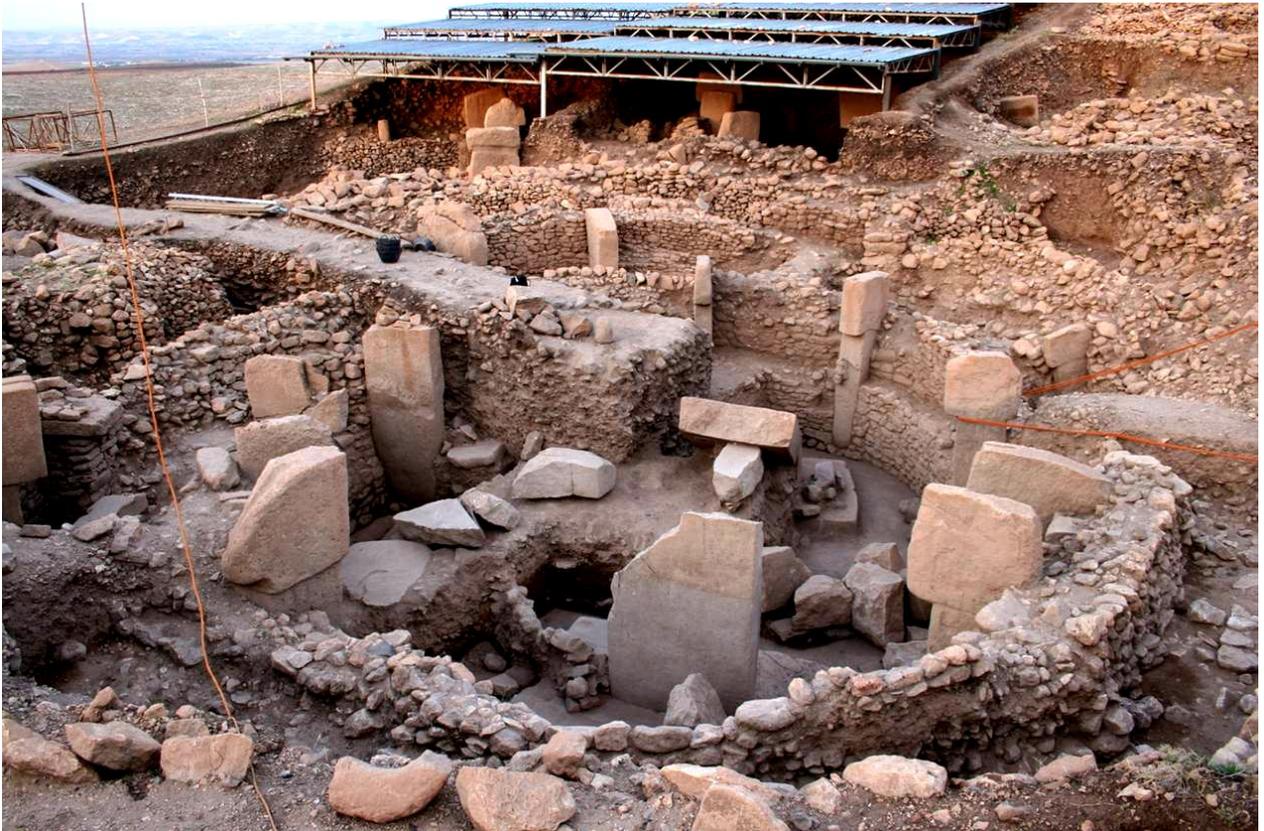
Übersicht Anlage C von Osten

Vorzustand

Im Hintergrund unter der Überdachung: Anlagen „A“ und „B“

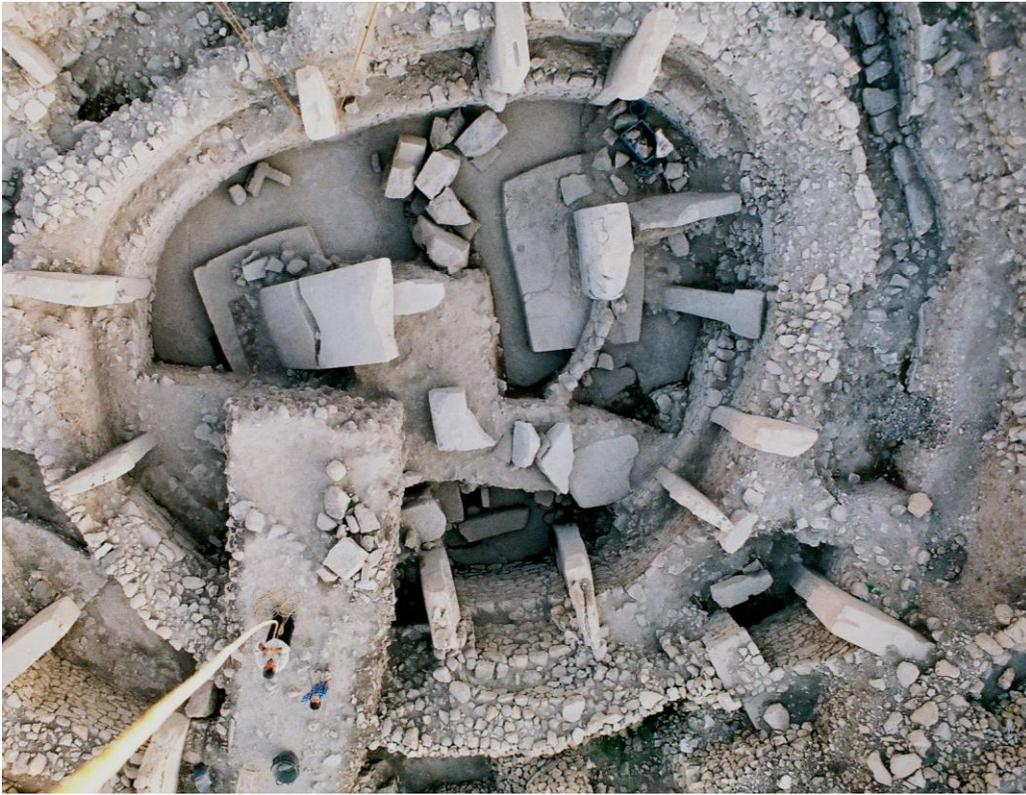
Aufsicht Anlage „C“

Zustand nach der Ausgrabung im Herbst 2008 vor Beginn der Maßnahmen.

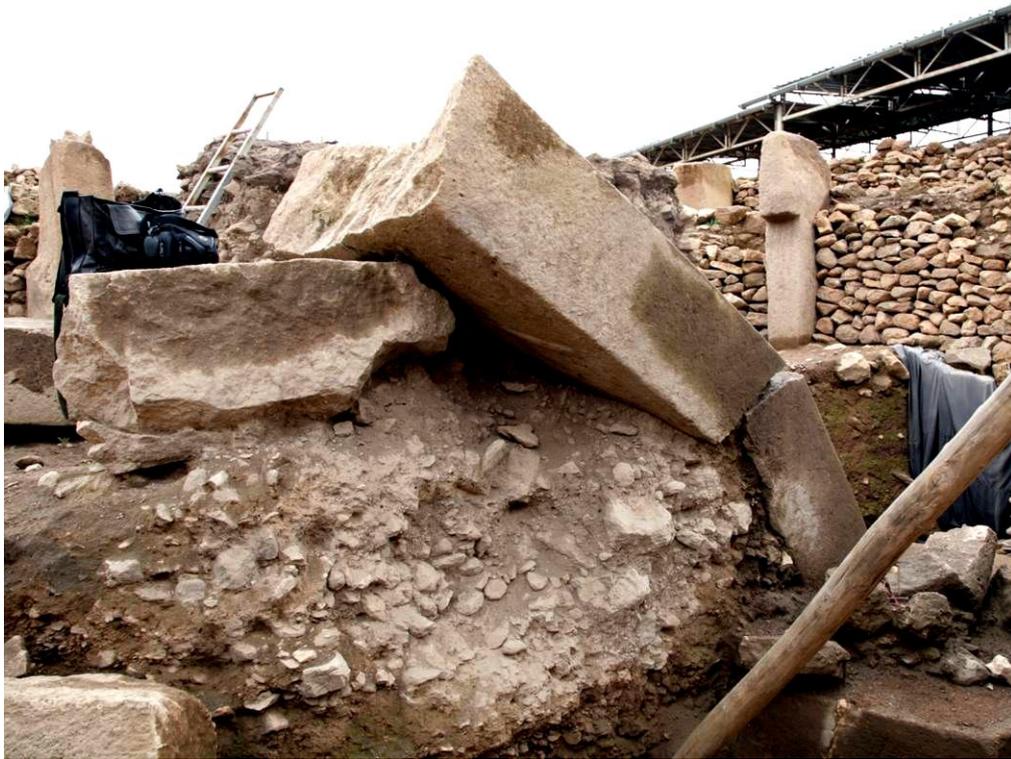
Pfeiler 37

Zustand vor Beginn der Maßnahmen am 26. März 2009

Die Lage des zerbrochenen Pfeilers auf dem Füllmaterial behinderte die weiteren Ausgrabungen.

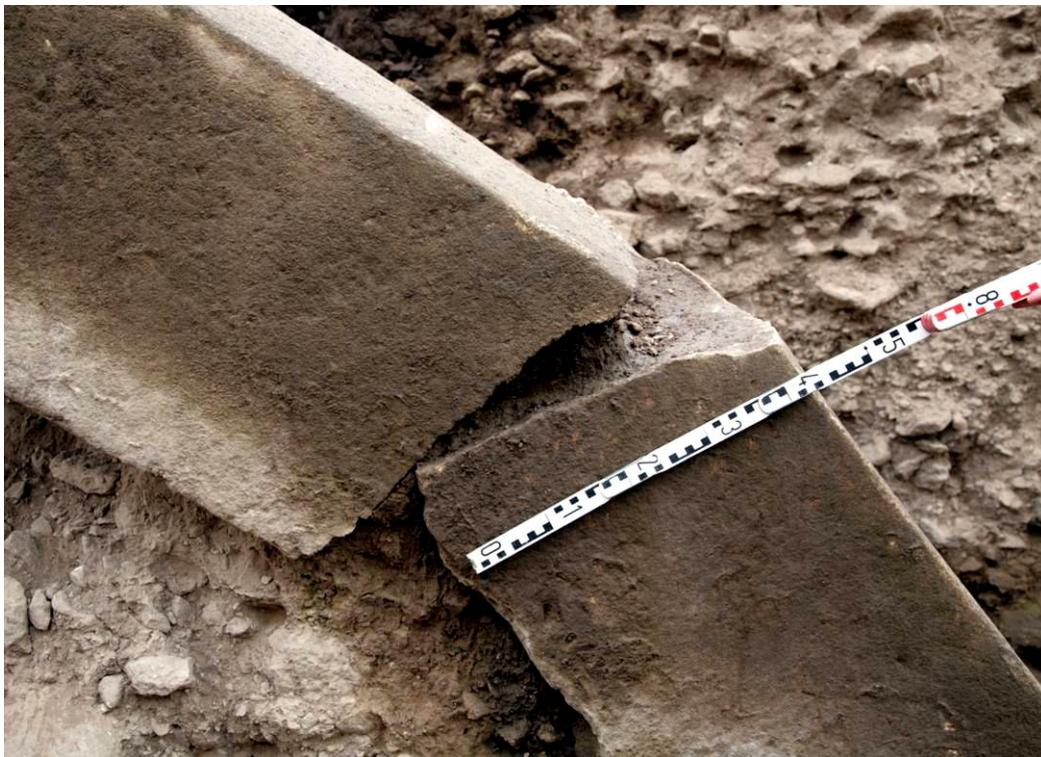
Pfeiler 37

Seitenansicht der Bruchstelle

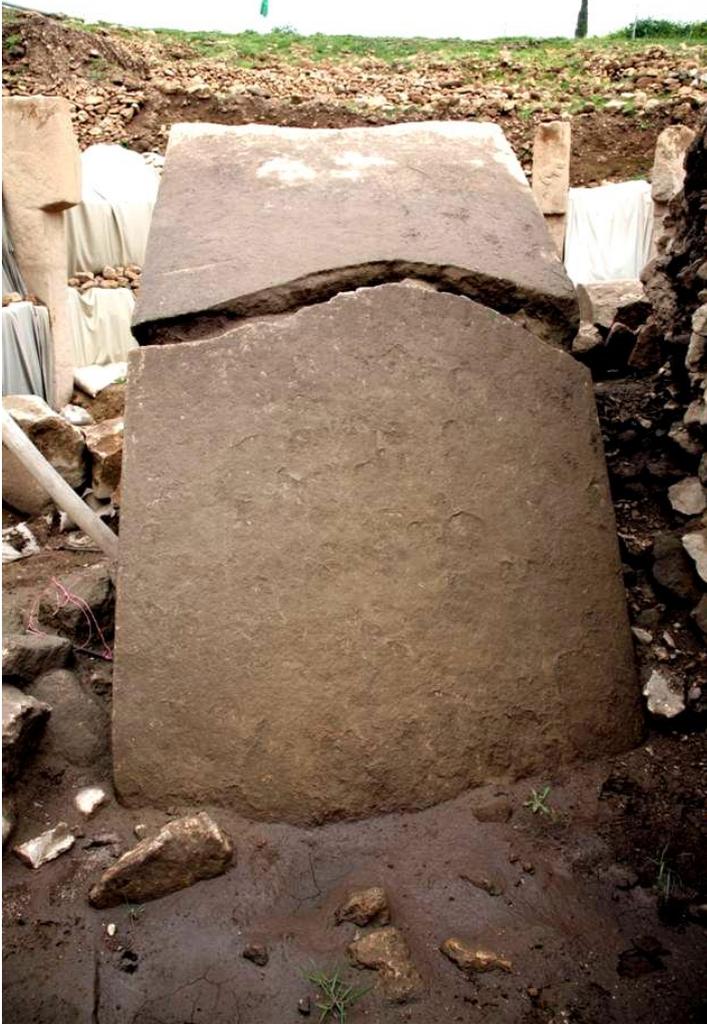
Pfeiler 37 von Westen
der Pfeilerköcher ist noch nicht ausgegraben.

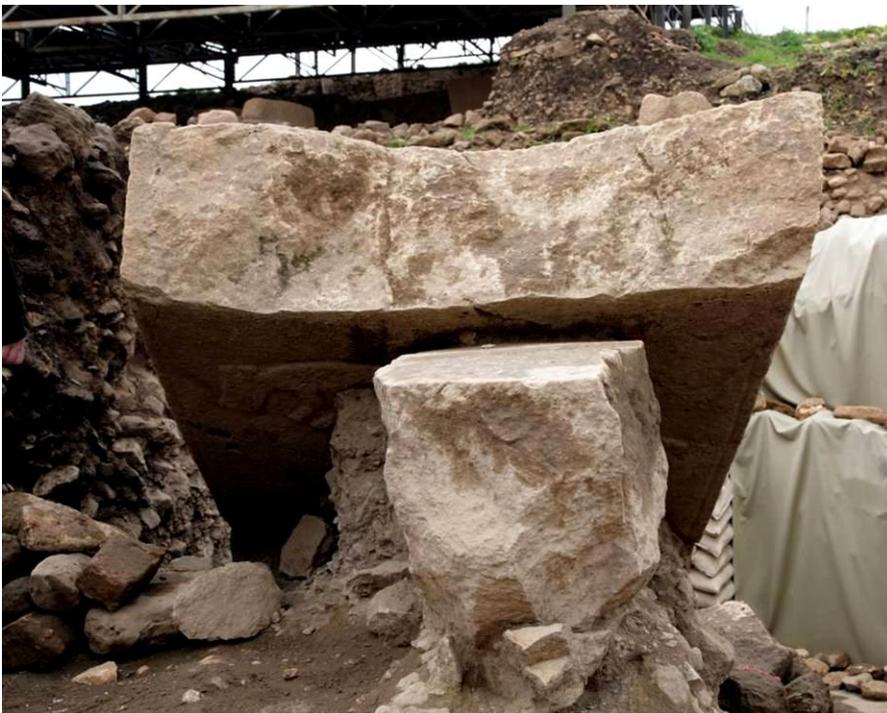
Pfeiler 37 von Osten
Auf der Unterseite des Pfeilerschaftes ist die Darstellung eines Fuchses erkennbar.
Der Stein im Vordergrund gehört **nicht** zu Pfeiler 37.

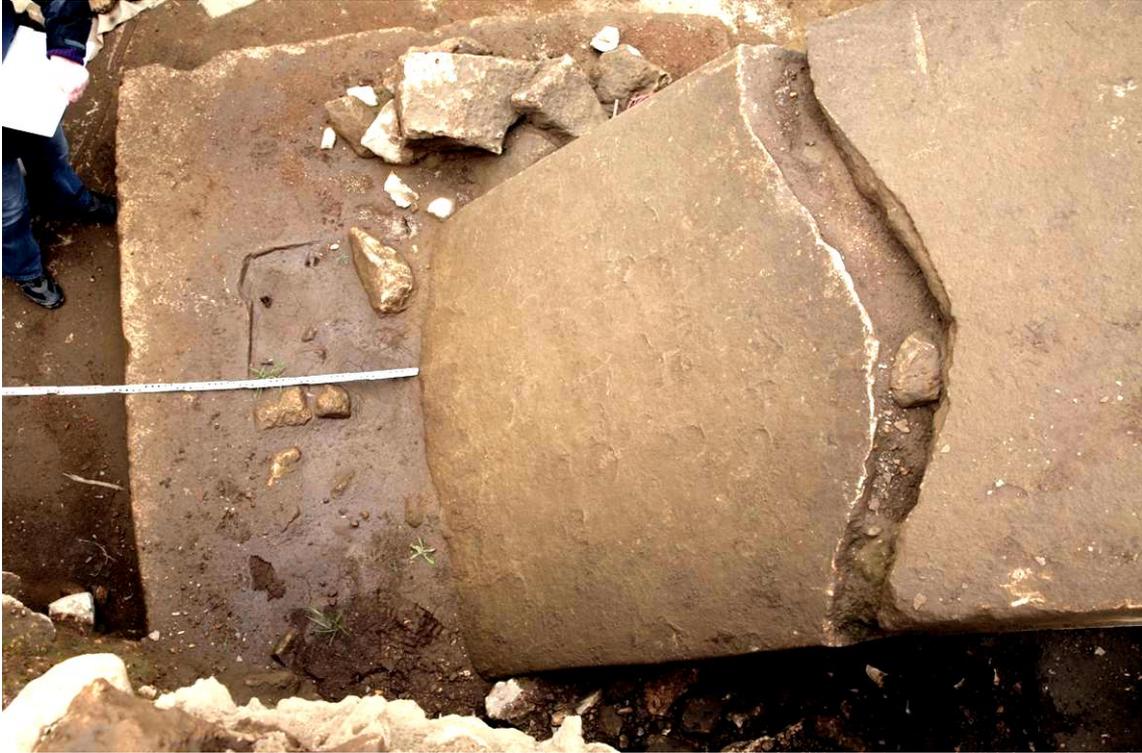
Aufsicht Pfeiler 37

Anschluss des Pfeilerfußes an den aus dem gewachsenen Fels gehauenen Fundamentköcher.

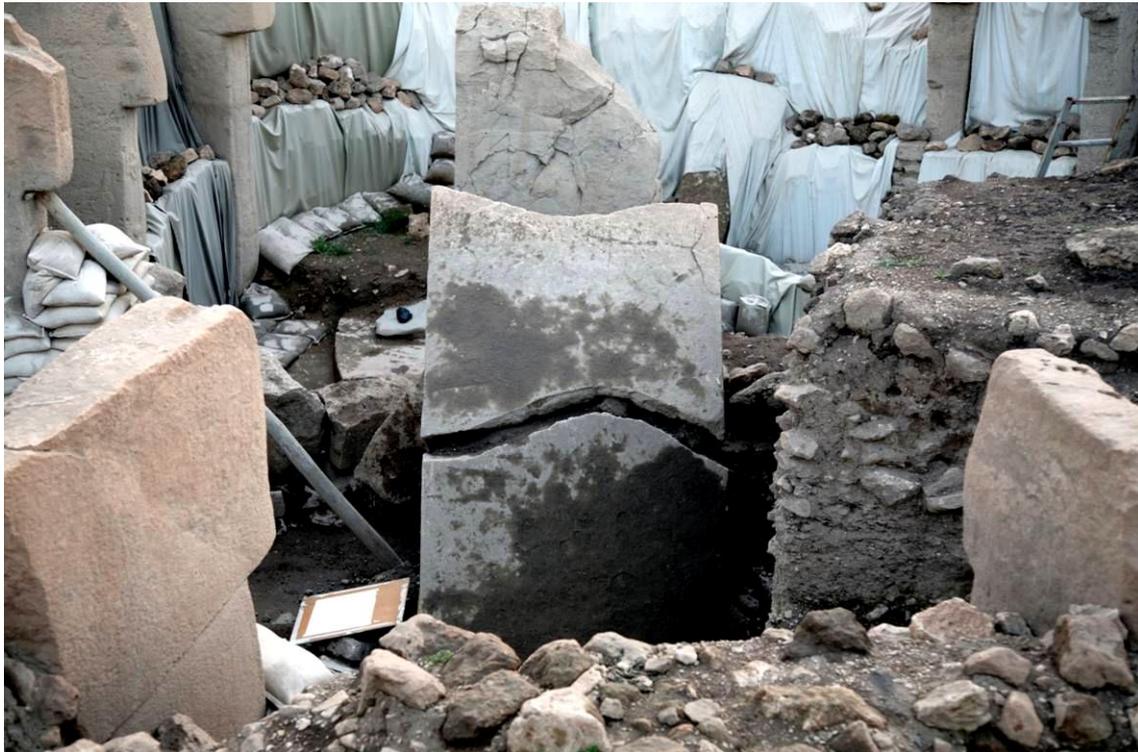
Grube der Anlage „C“

Übersicht – Zustand März 2009 von Westen, die historischen Mauern werden mit Planen gegen Regen abgedeckt, Sandsäcke schützen die Reliefs auf den Pfeilern.

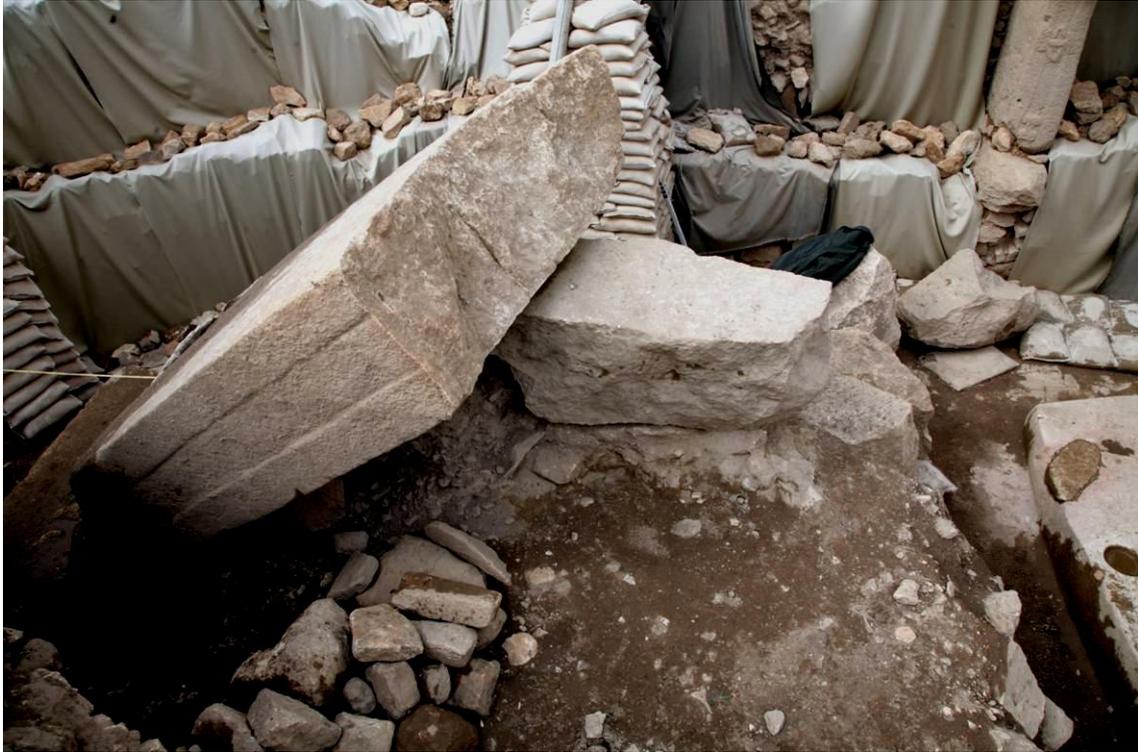
Pfeiler 37 von Süden Oberteil des Schaftes mit Auflage auf dem verbliebenen Erdhügel
Das Kopfteil des Pfeilers 37 fehlt und wurde bisher in der Grube nicht aufgefunden.
Der Stein, auf dem Pfeiler 37 aufliegt, ist Teil des feuerzerstörten benachbarten Pfeilers 35.

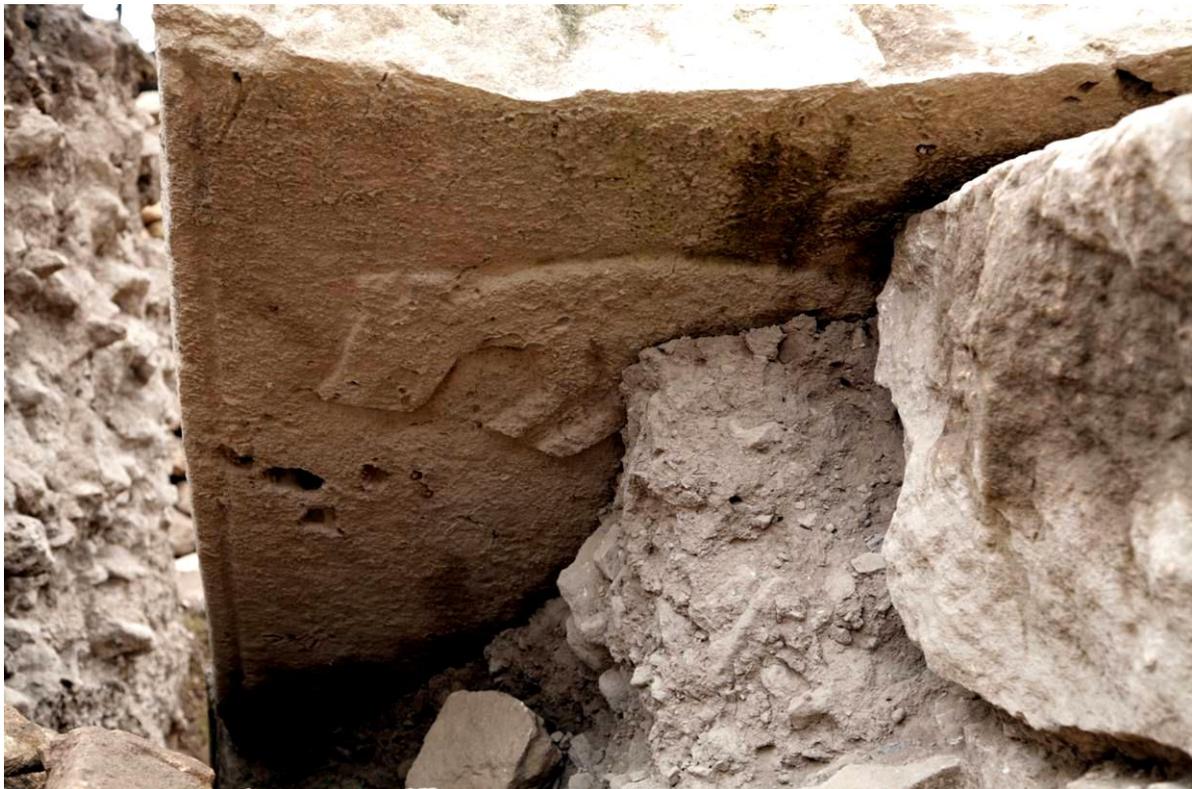
Unterseite Pfeiler 37
Mit der Darstellung eines Fuchses.

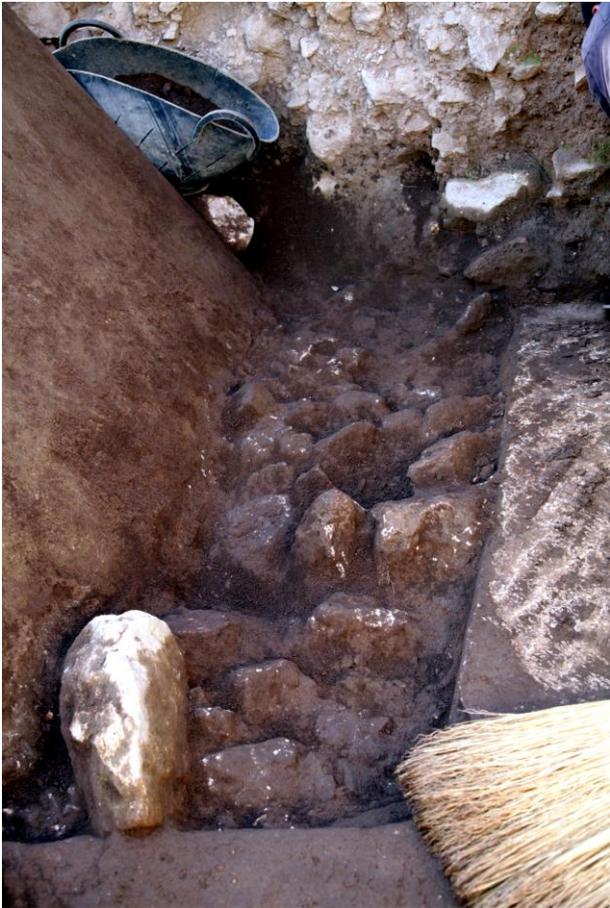
Fundamentköcher nach Abnahme der obersten Erdschicht
Der Pfeiler ist mit Steinen in den aus dem anstehenden Fels
herausgearbeiteten Köcher von nur ca. 40 cm Tiefe verkeilt.

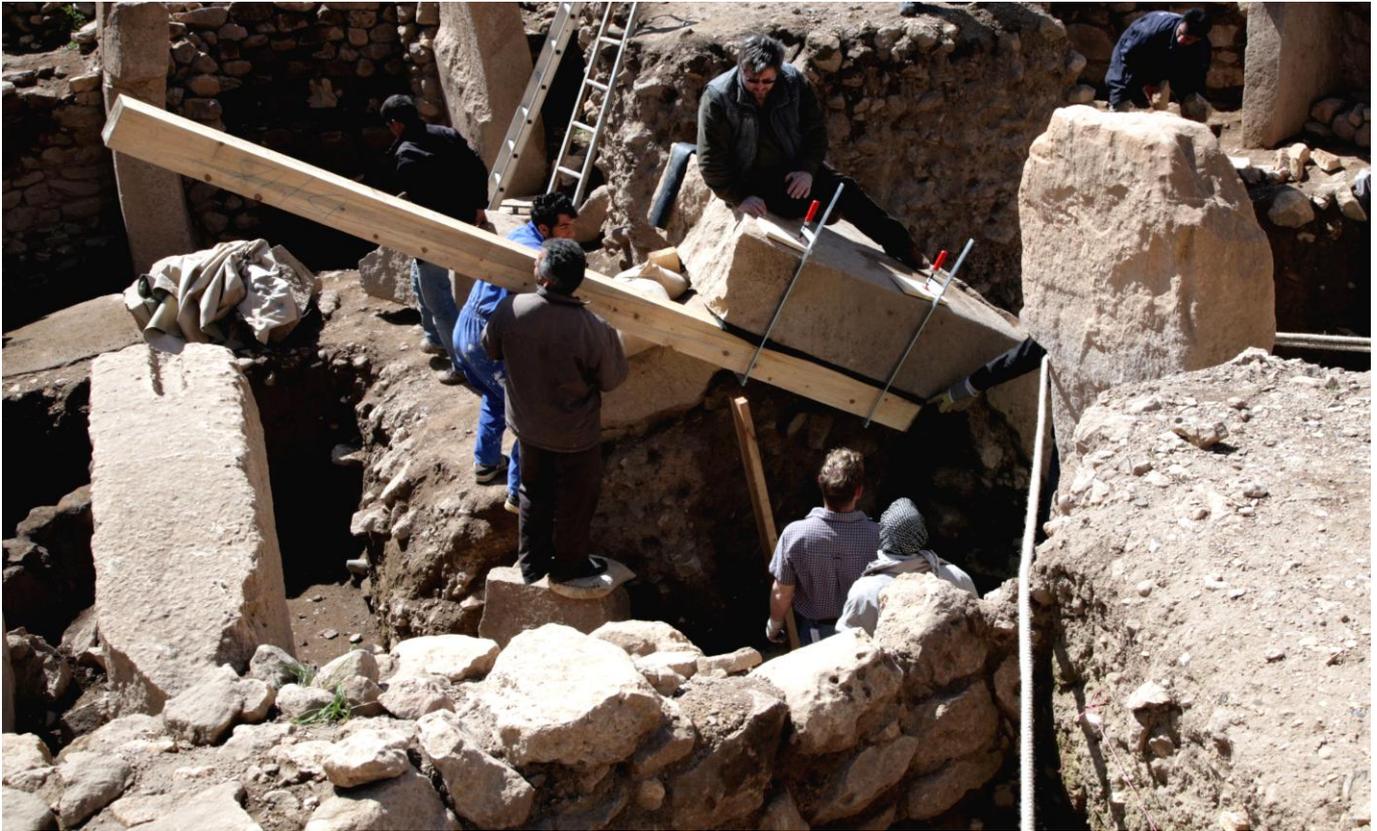
Beginn der Montage von Hebelstangen, um das Oberteil des Pfeilerschaftes mit Menschenkraft bewegen zu können

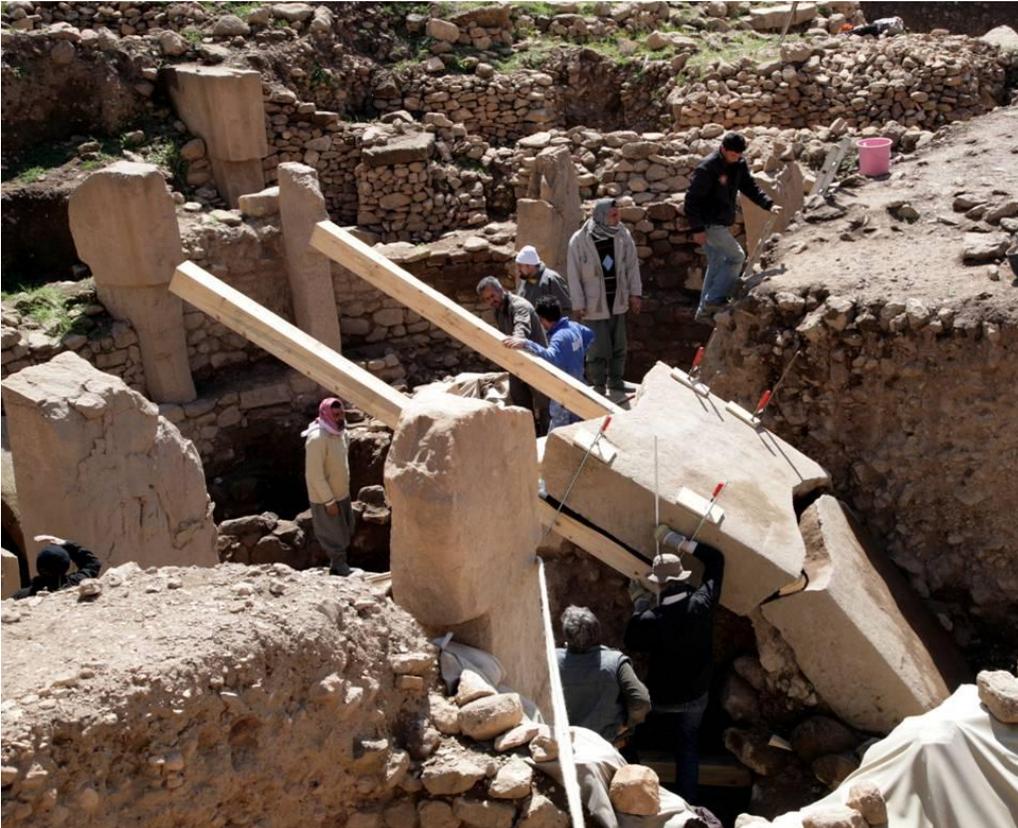
Montage der beiden unteren Hebel.

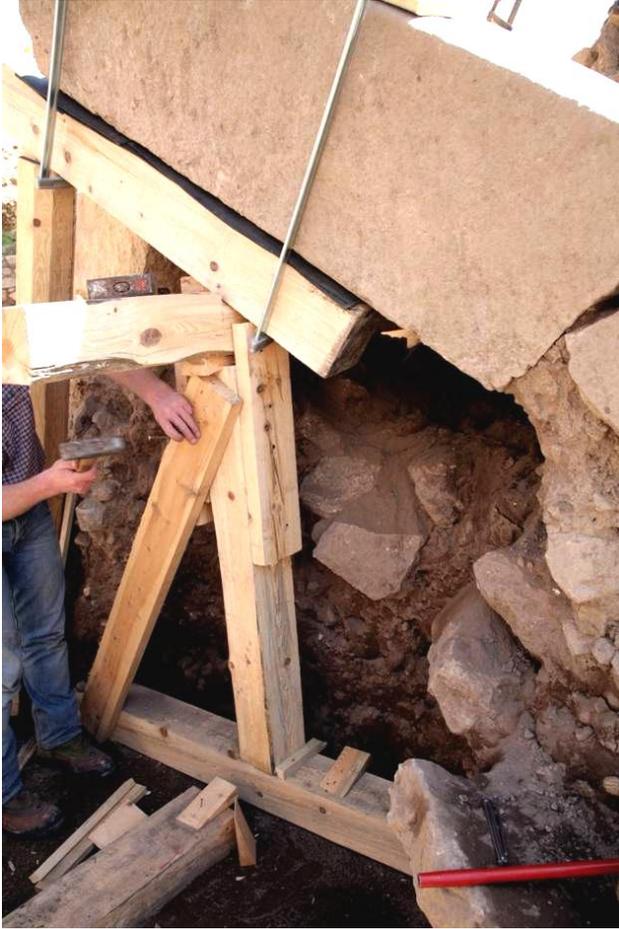
Unter den Schwerpunkt des Oberteils des Pfeilerschaftes wird eine Schwelle eingeschoben und zusätzlich unterstützt. Über diese Schwelle soll der Stein in eine waagerechte Position gekippt werden.

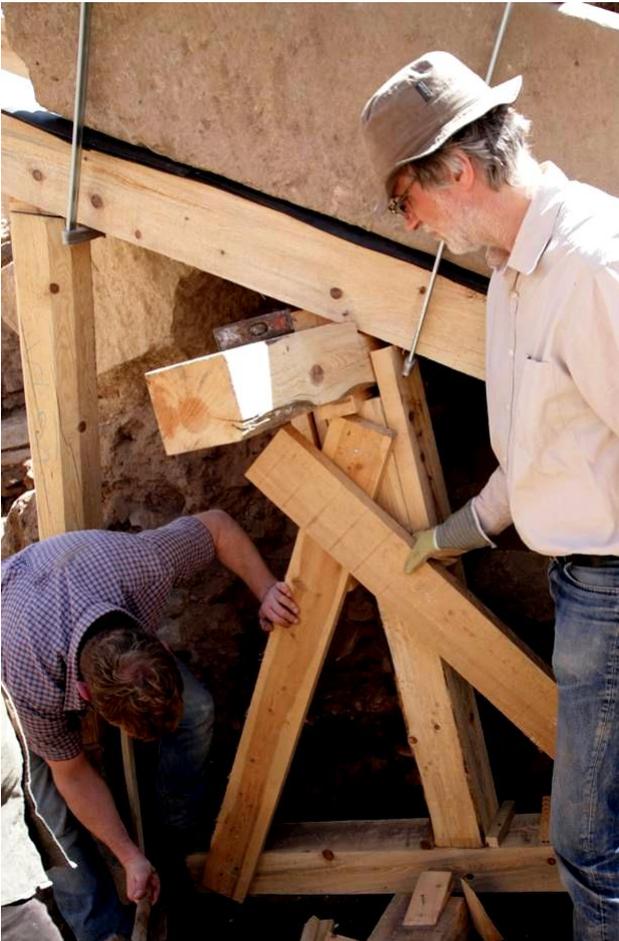
Das Auflager der Schwelle wird gegen Verschiebungen gesichert

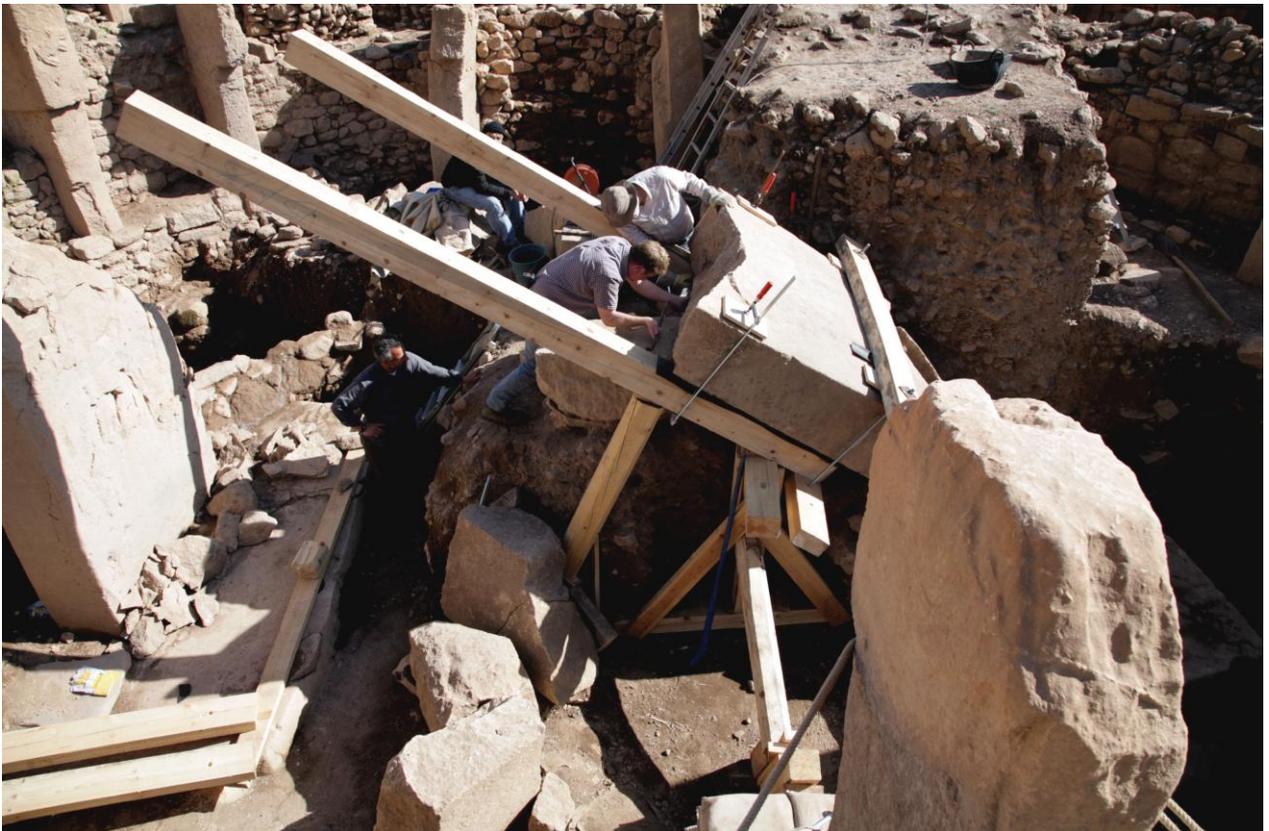
Die unter dem Stein vormontierten Hebel werden mit Gewindestangen mit den auf der Oberseite des Steins aufliegenden Kanthölzern verbunden. Mit der Vorspannung durch die Gewindestangen werden die Hölzer fest an den Stein gepresst. (Spange)

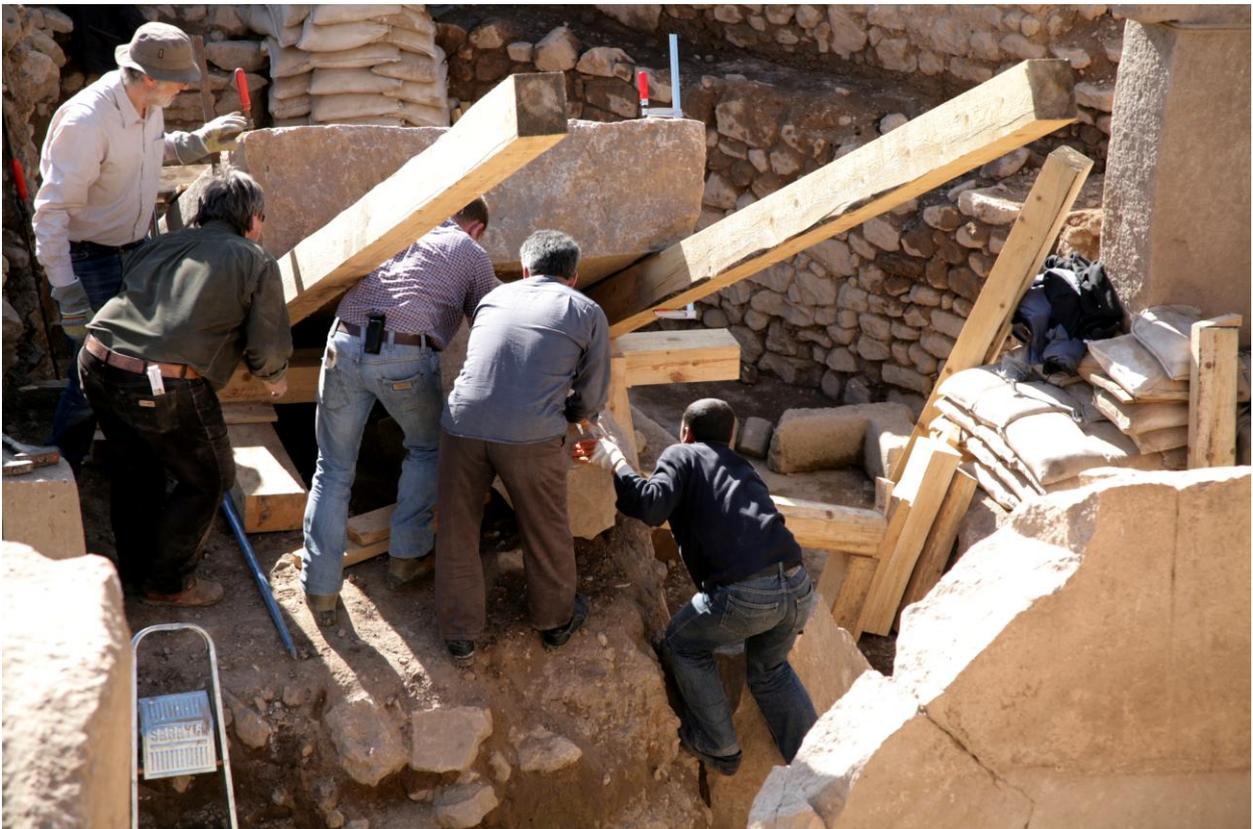
Der „Auflagersteine“ unter dem Pfeileroberteil muss für die Montage der zweiten, oberen Spange aus dem Weg geräumt werden. Um den Stein bewegen zu können wird das Pfeileroberteil mittels Wagenhebern leicht angehoben.

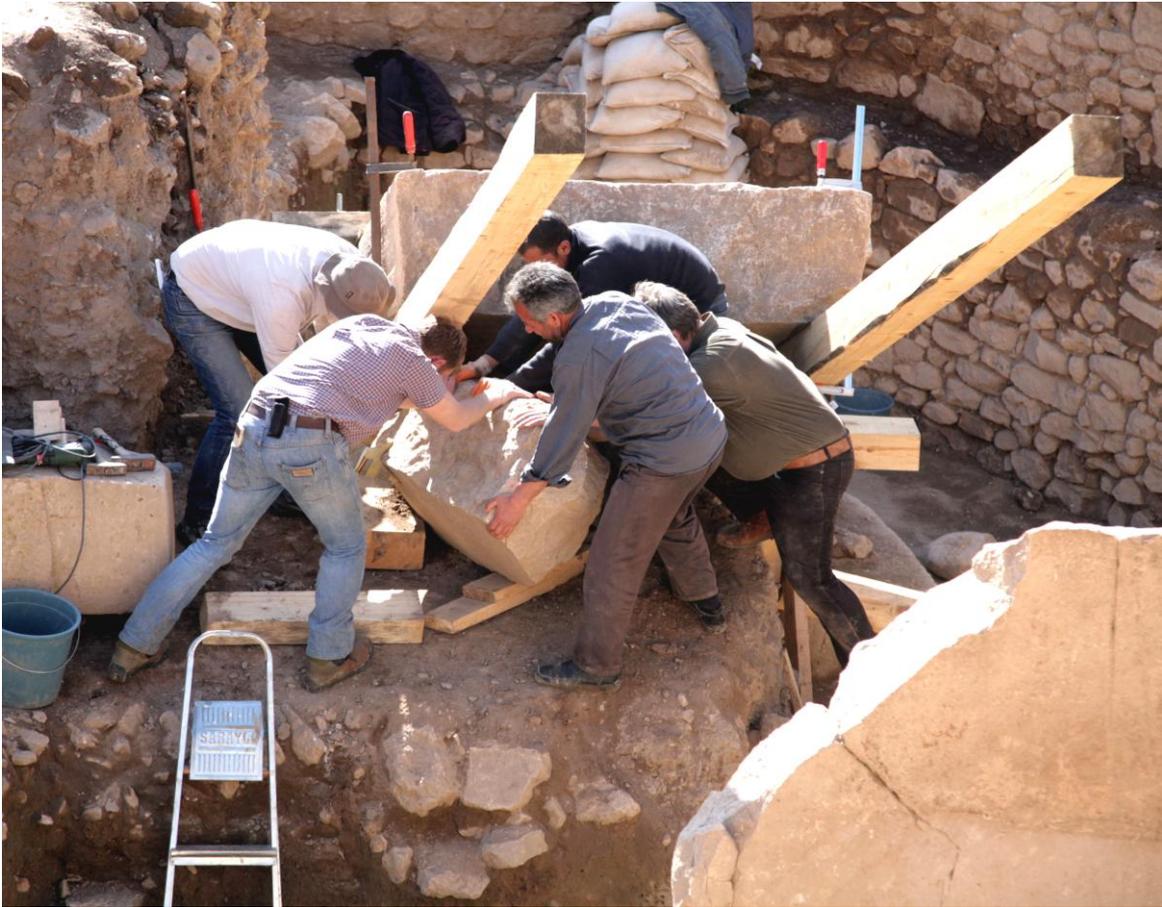
Ausbau des Auflagersteins.

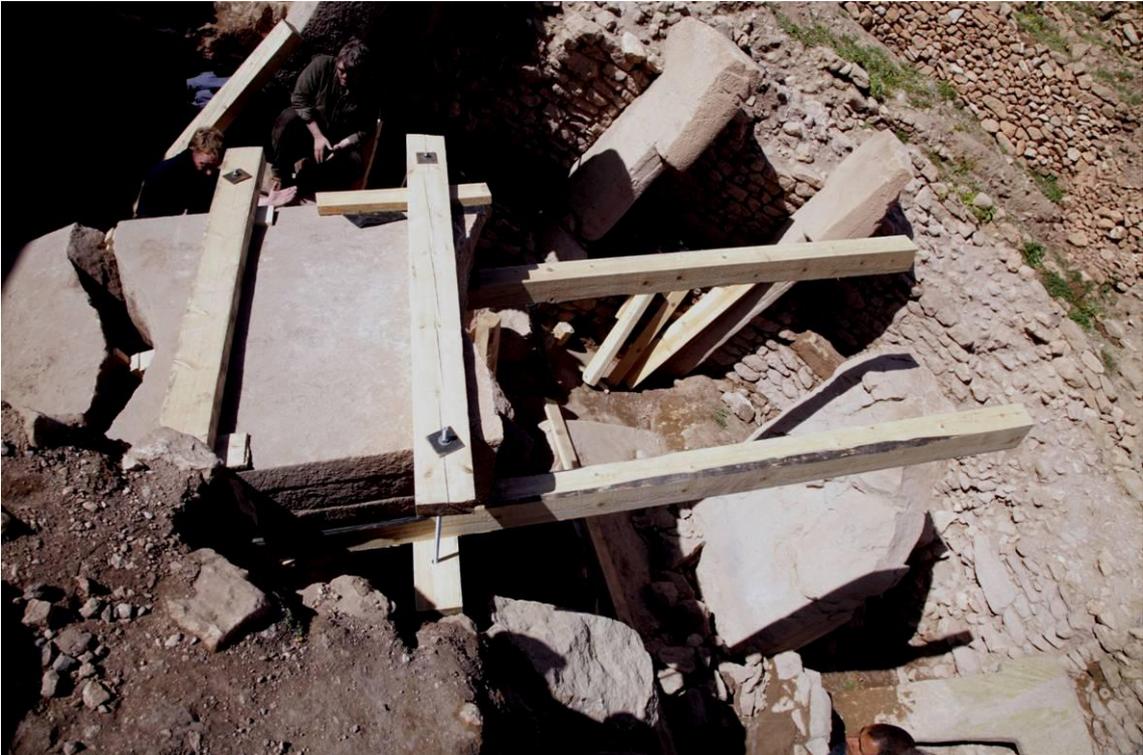
Nach Ausbau des Auflagersteines kann auch die zweite Spange zur Befestigung der Hebel montiert werden.
Zum Schutz der Steinoberfläche werden unter allen Holzteilen Gummistreifen eingelegt

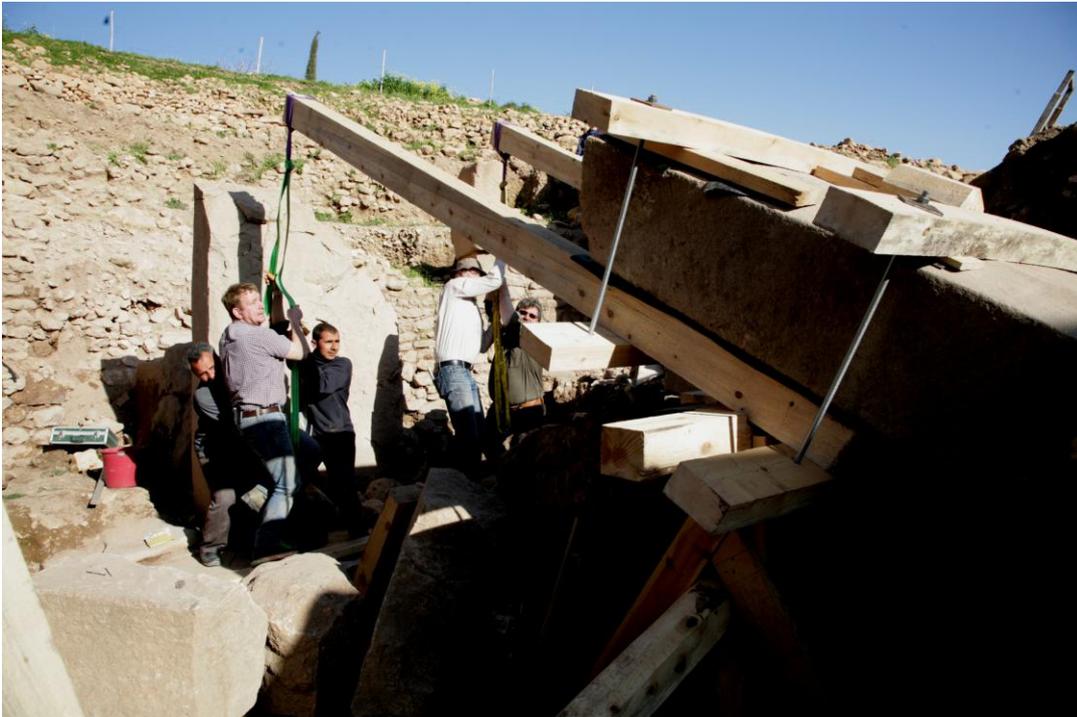
Rechnerisch sind ca. 400 kg (4 kN) erforderlich, um das Steinoberteil über die Schwelle in eine horizontale Lage zu kippen.
Der eingesetzte minimale Kraftaufwand entspricht den rechnerischen Annahmen.
