Grabung auf dem Göbekli Tepe bei Sanliurfa Südostanatolien/Türkei

Dokumentation

**Instandsetzung und
Aufrichtung von
Pfeiler 37 in Anlage C**

**Sicherungsmaßnahmen
in den Anlagen A und D**

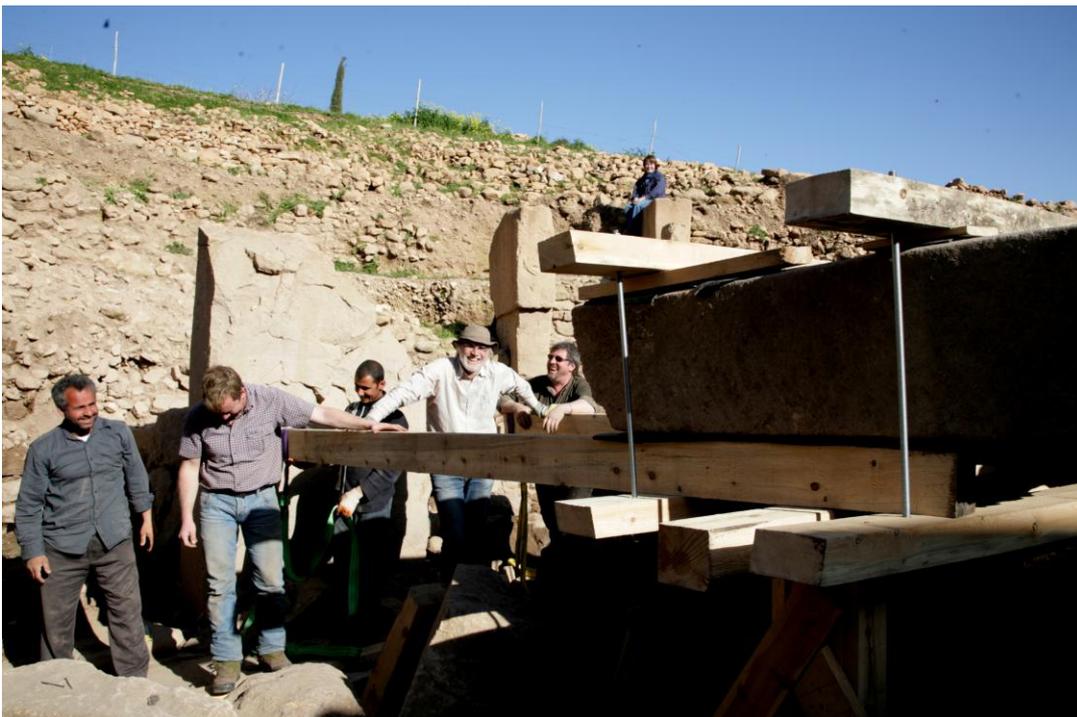
Das Oberteil des Pfeilers liegt waagrecht.
Die wesentliche Voraussetzung für das Erstellen der Bohrlöcher an den Bruchstellen ist nun gegeben.

Rechnerisch sind ca. 400 kg (4 kN) erforderlich, um das Steinoberteil über die Schwelle in eine horizontale Lage zu kippen.
Der eingesetzte minimale Kraftaufwand entspricht den rechnerischen Annahmen.

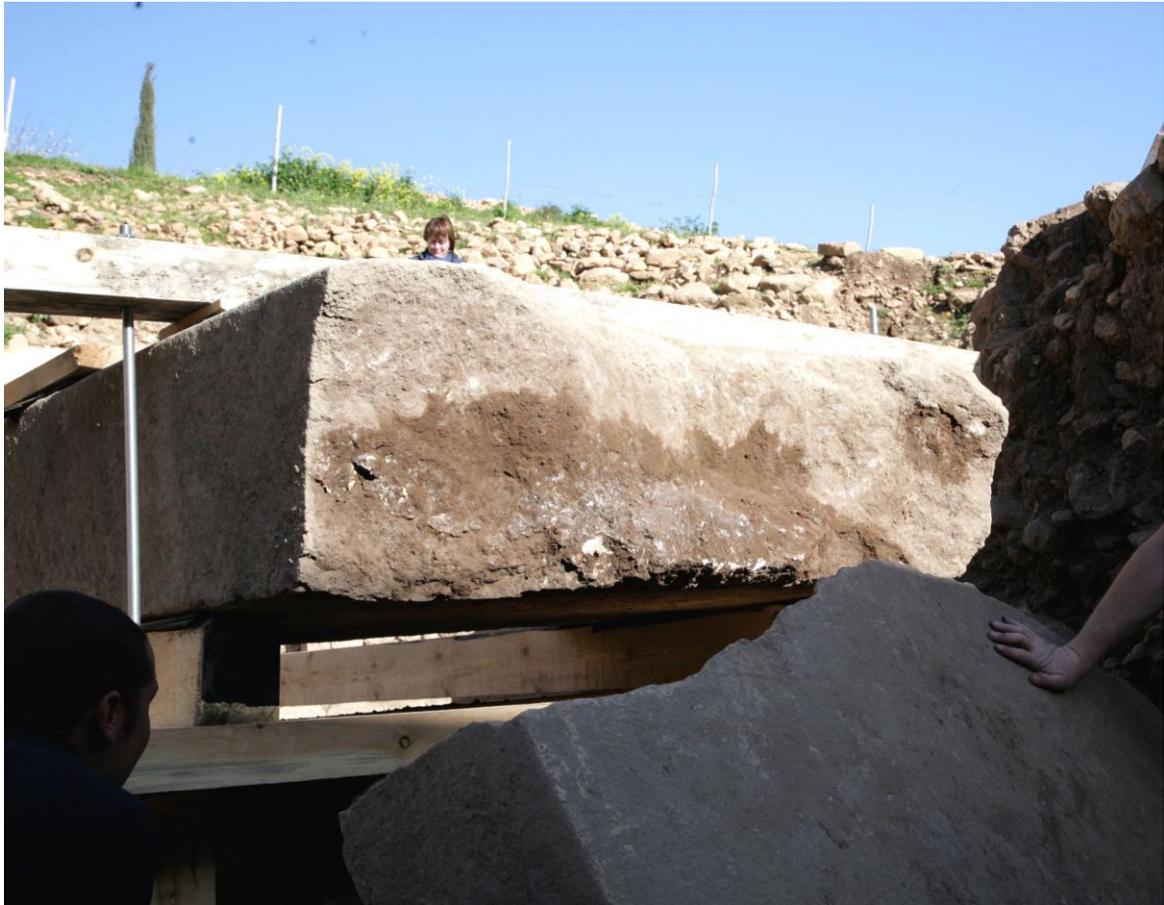
Jetzt waagrecht liegendes oberes Bruchstück mit der frei liegenden Bruchstelle, die waagerechte Kernbohrung kann erfolgen.

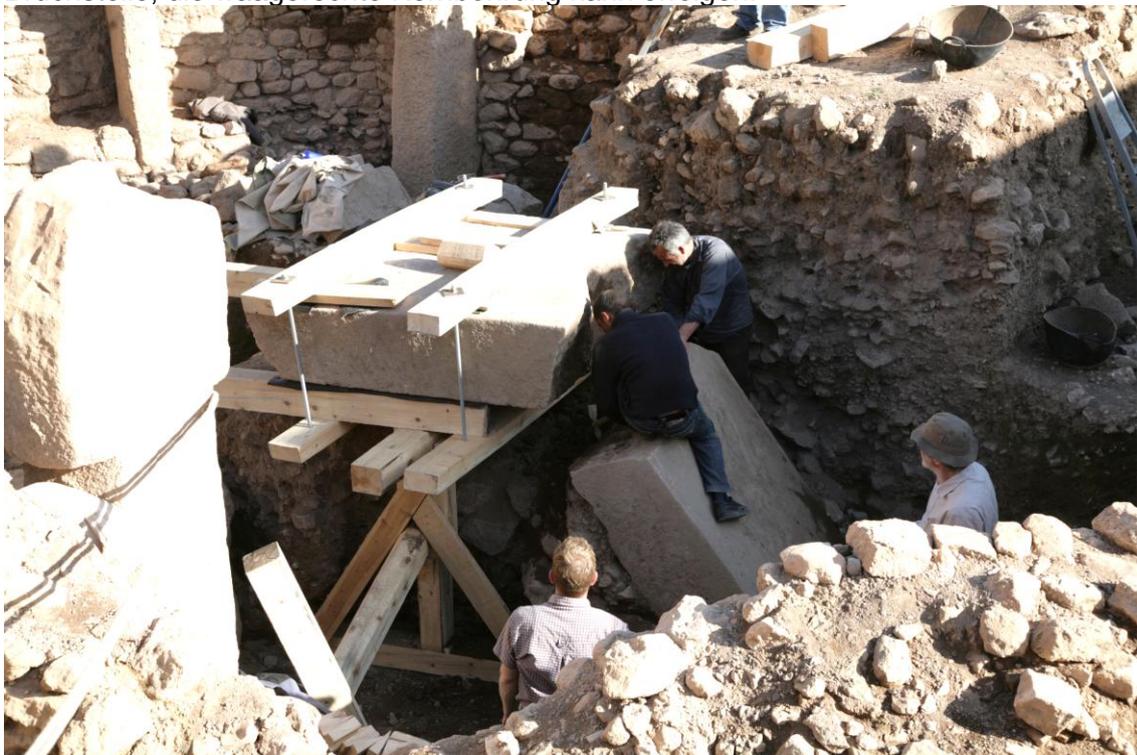
Übersicht: Situation nach dem Kippen des Schaftoberteils.

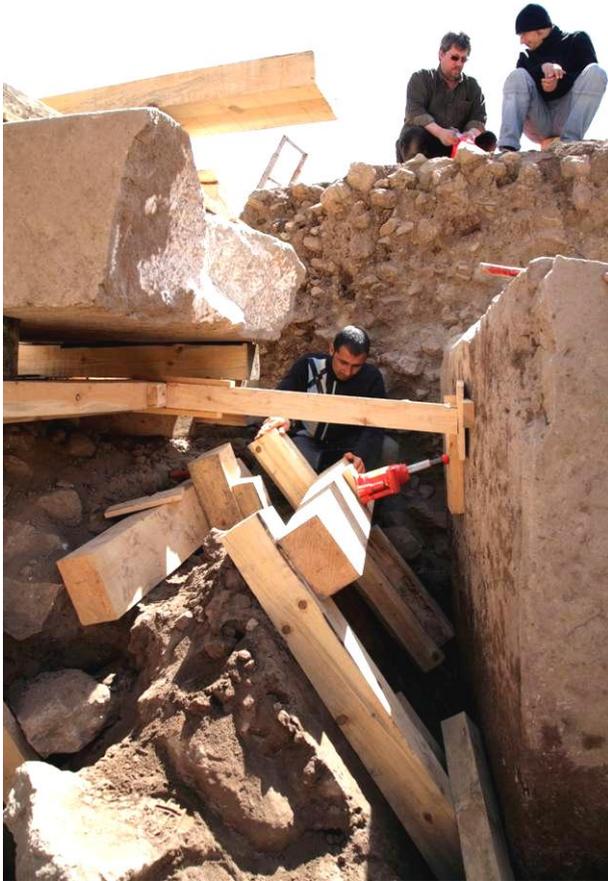
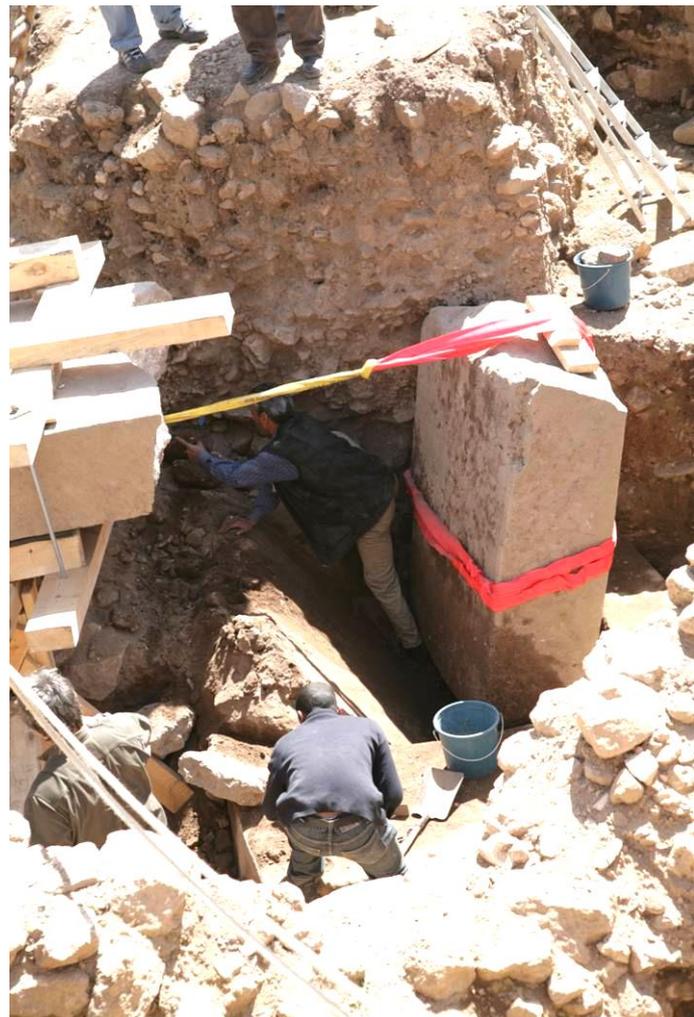
Für archäologische Feststellungen unter dem Pfeiler ist es erforderlich, das Unterteil in die Gegenrichtung (nach Westen hin) zu kippen. Wagenheber üben Druck nach Westen aus, der Kettenzug verhindert ein plötzliches Umfallen.

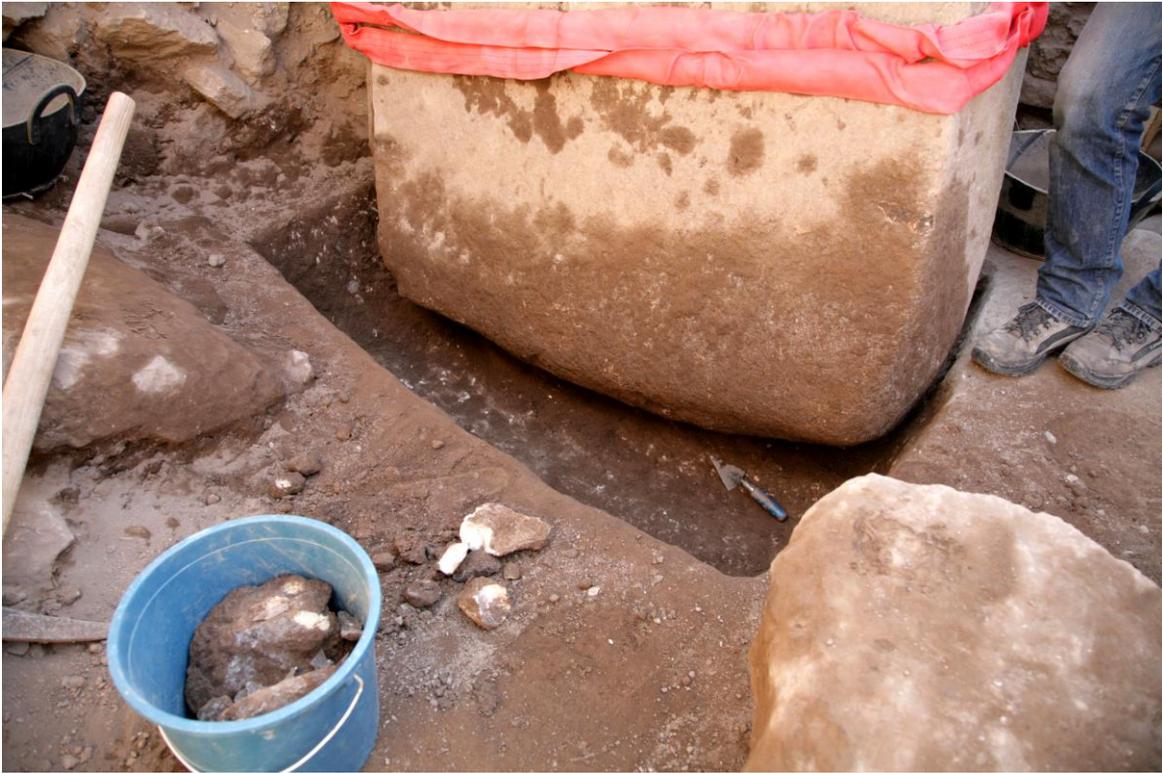
Freiräumen des Köchers durch die Archäologen - auch unter dem Pfeiler.
Deutlich erkennbar sind die Abrundungen des Pfeilerfußes.

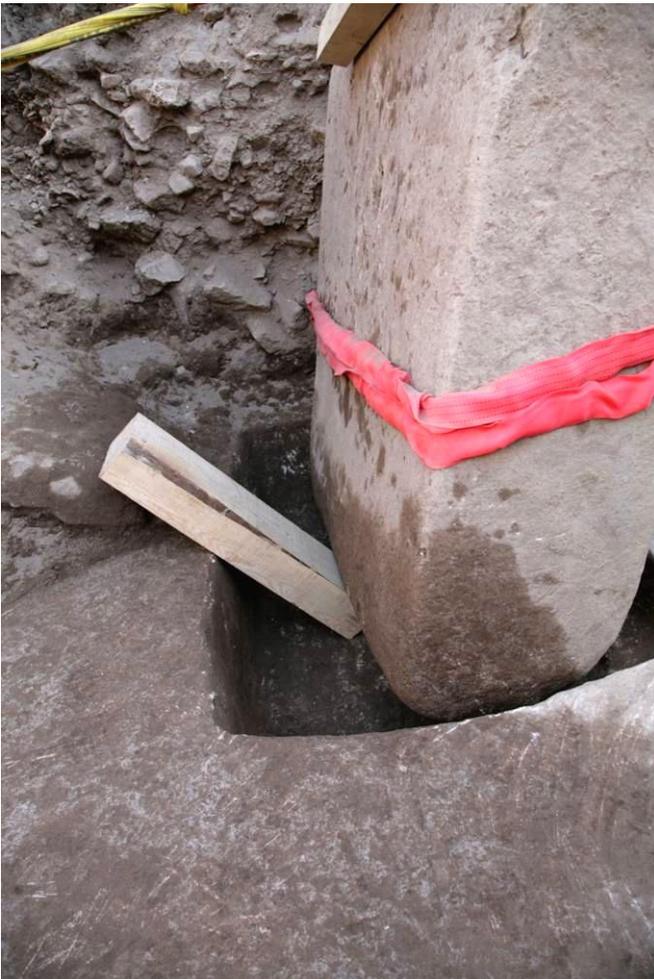
Der frei geräumte Köcher.
Der Pfeiler wird mit einem Kantholz unterlegt, um die Unterseite vollständig einsehen und ausräumen zu können. Es fanden sich keine archäologisch bedeutenden Fundstücke.

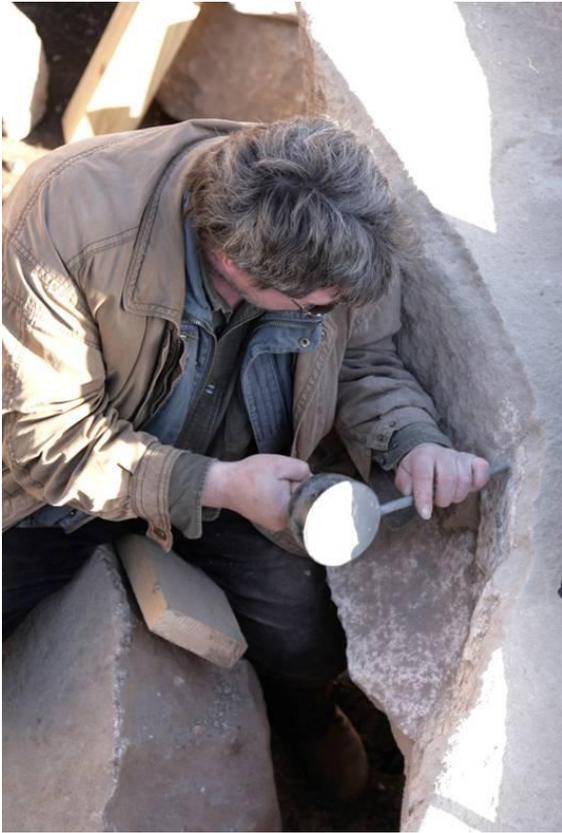
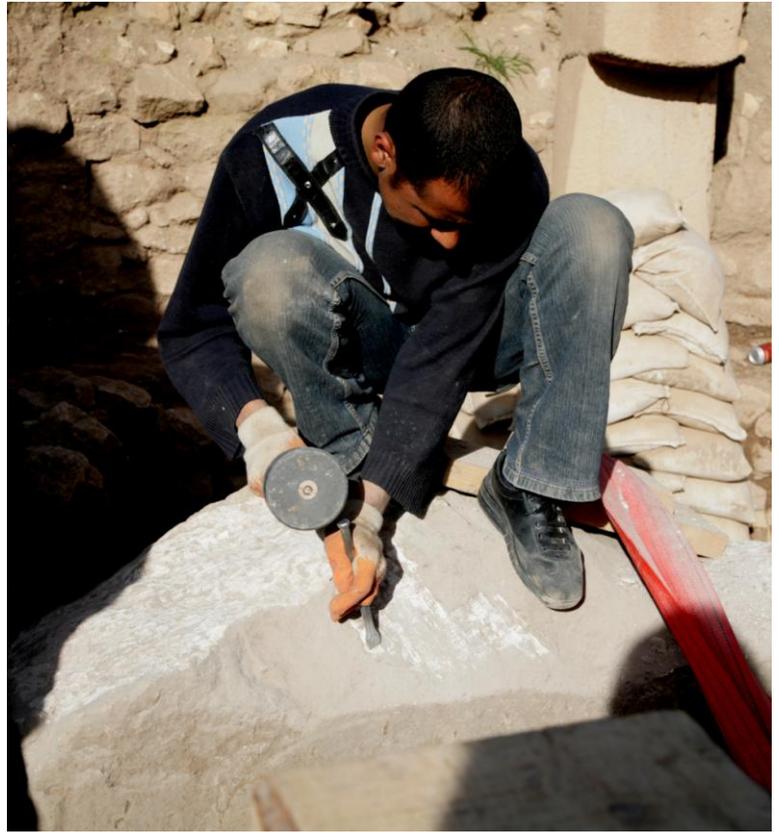
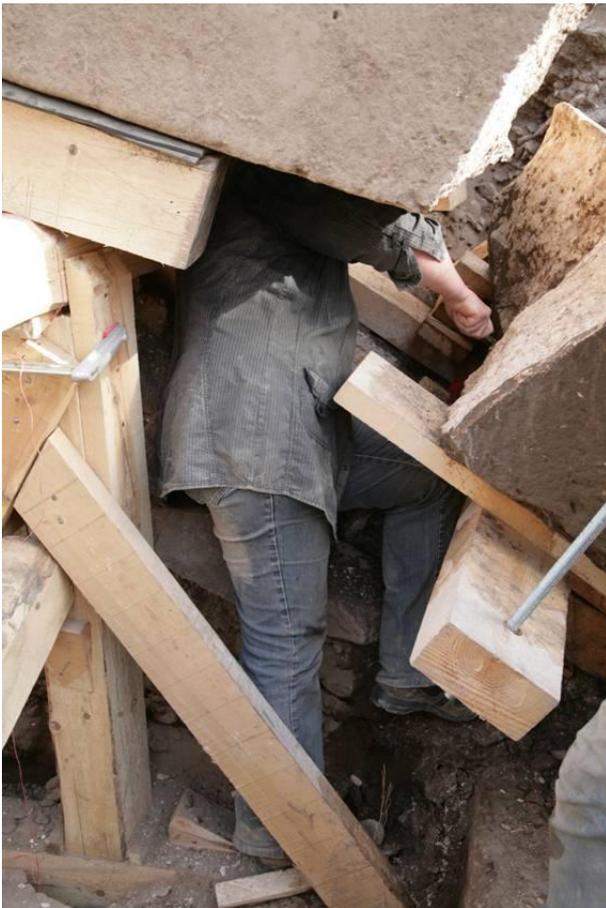
01. April 2009:
Abnahme der Sinter – und Schmutzschichten auf den Bruchflächen –
Voraussetzung für die Haftung des Klebers

Kernbohrung für das Einsetzen der Verbindungsdübel im unteren Bruchstück.
Zum Einbringen der beiden Verbindungsanker sind 4 Kernbohrungen notwendig, je 2 in beiden Bruchstücken

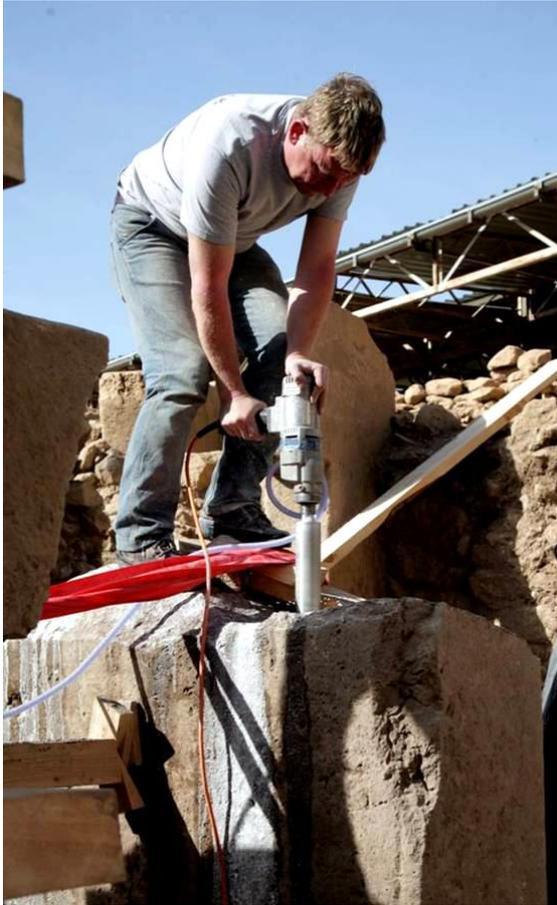
Edelstahlanker, $d=24\text{mm}$,
wird später im Loch der Kernbohrung,
 $d = 60\text{ mm}$, mit Epoxidharz verklebt

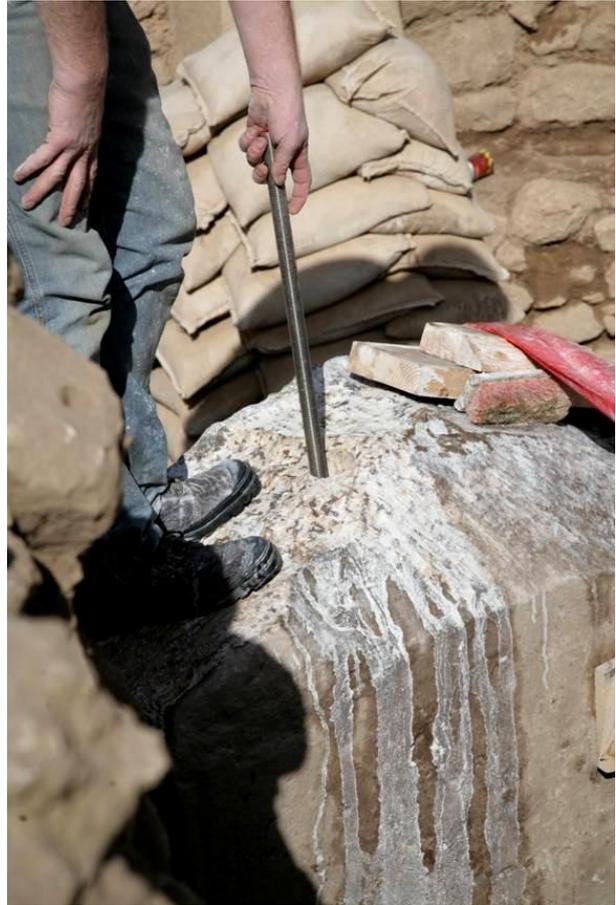
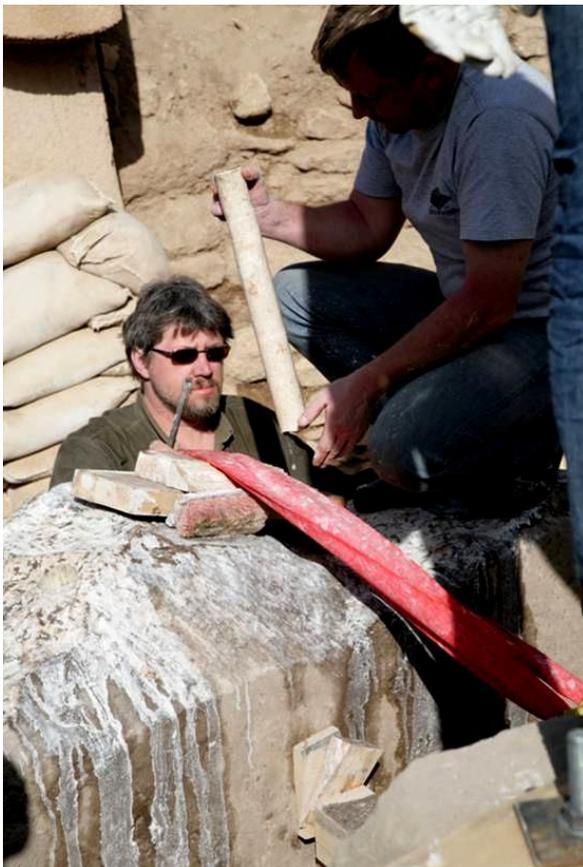
Entnahme des ersten Bohrkerns aus dem
Unteren Teil des Pfeilers.
Alle 4 Bohrkerns werden fachgerecht ver-
packt, beschriftet und von Dr.Herrmann für
weitere wissenschaftliche Untersuchungen
sichergestellt.

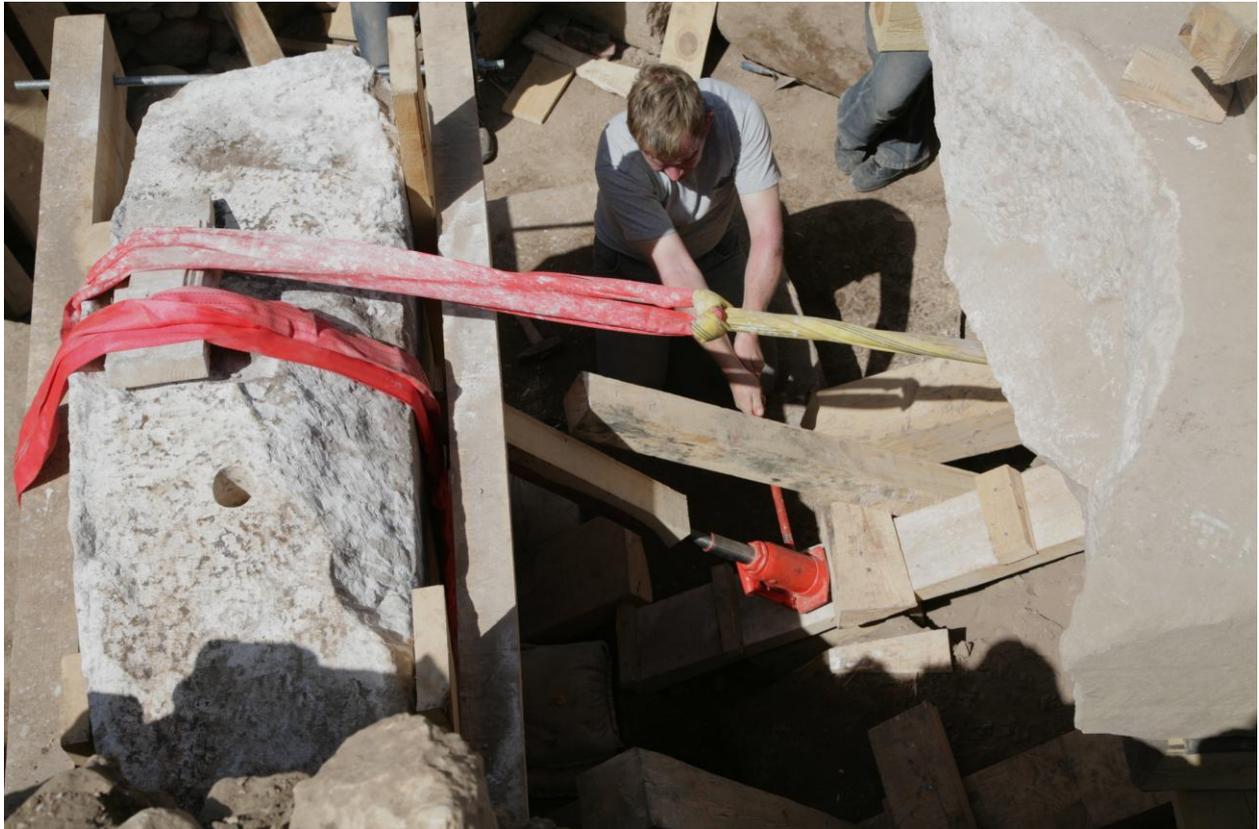
Langsames Zurückziehen des Pfeilerunterteils per Kettenzug und Wagenheber Richtung Osten in eine Position, die das Zusammenfügen mit dem Oberteil ermöglichen wird

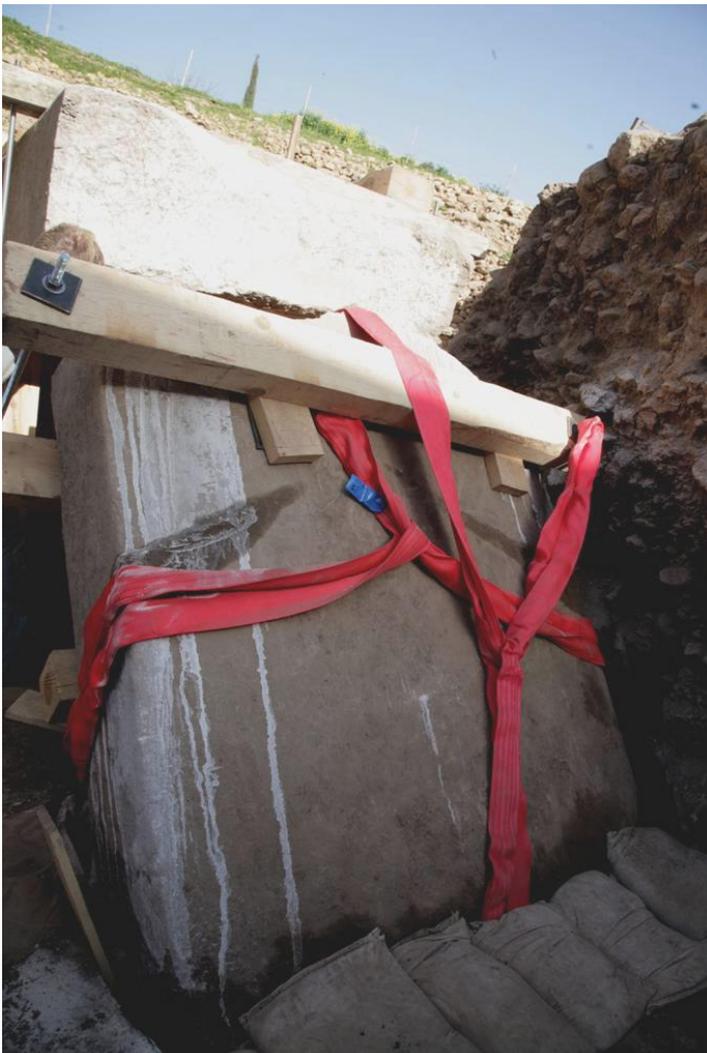
Zur horizontalen Sicherung des Pfeilerfußes während der Ausrichtung werden Sandsäcke in den Köcher eingebracht. Ein Verutschen des abgerundeten Pfeilerfußes im Köcher wird somit verhindert.

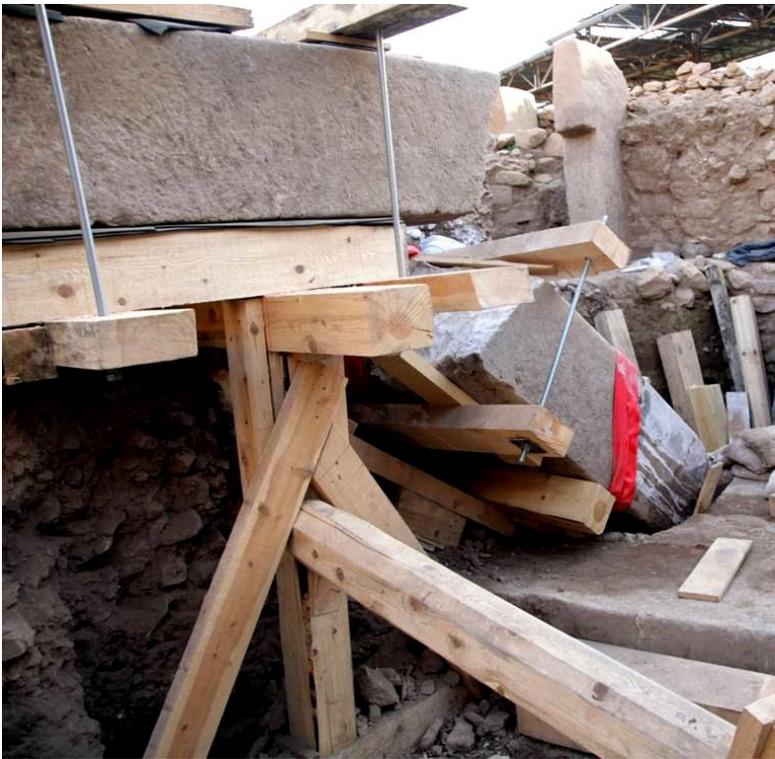
Das für die Verklebung im richtigen Winkel ausgerichtete Pfeilerunterteil.

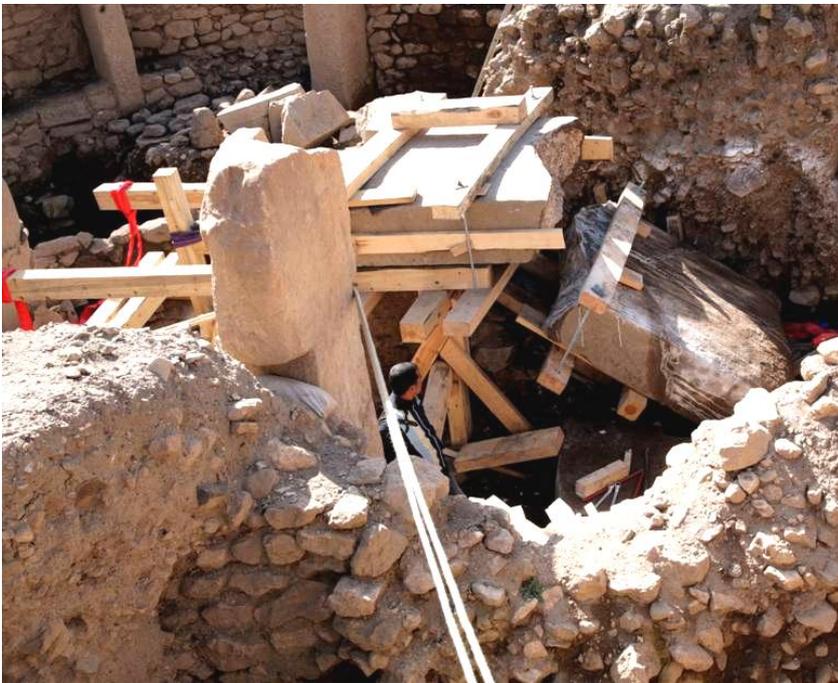
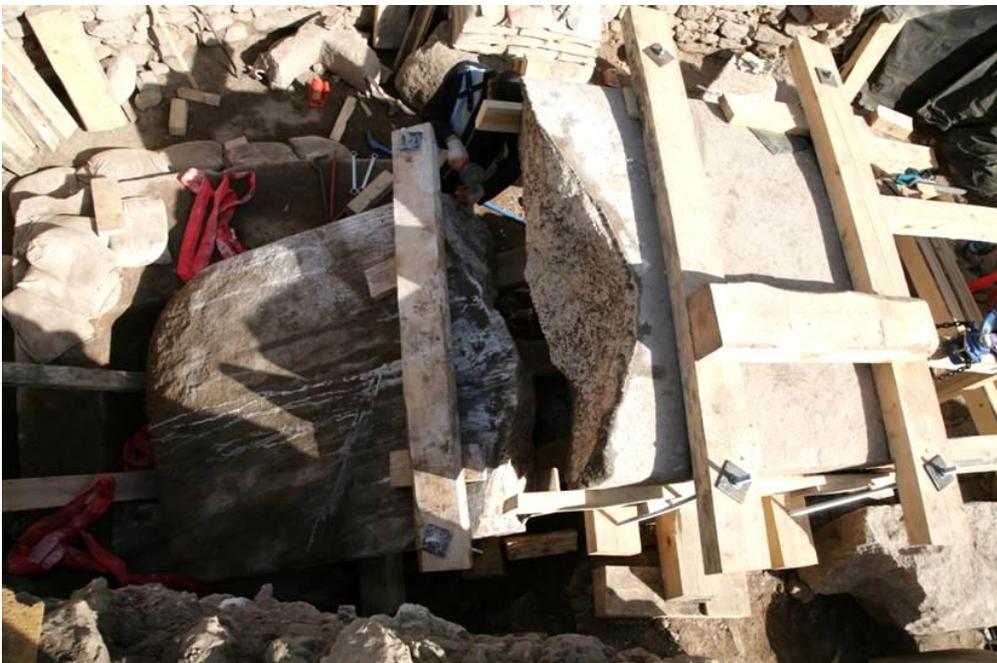
02. April 2009
Übersicht:
Beide Pfeiler-
schaftteile vor
dem Aufkippen
des Oberteils
zum Verkleben

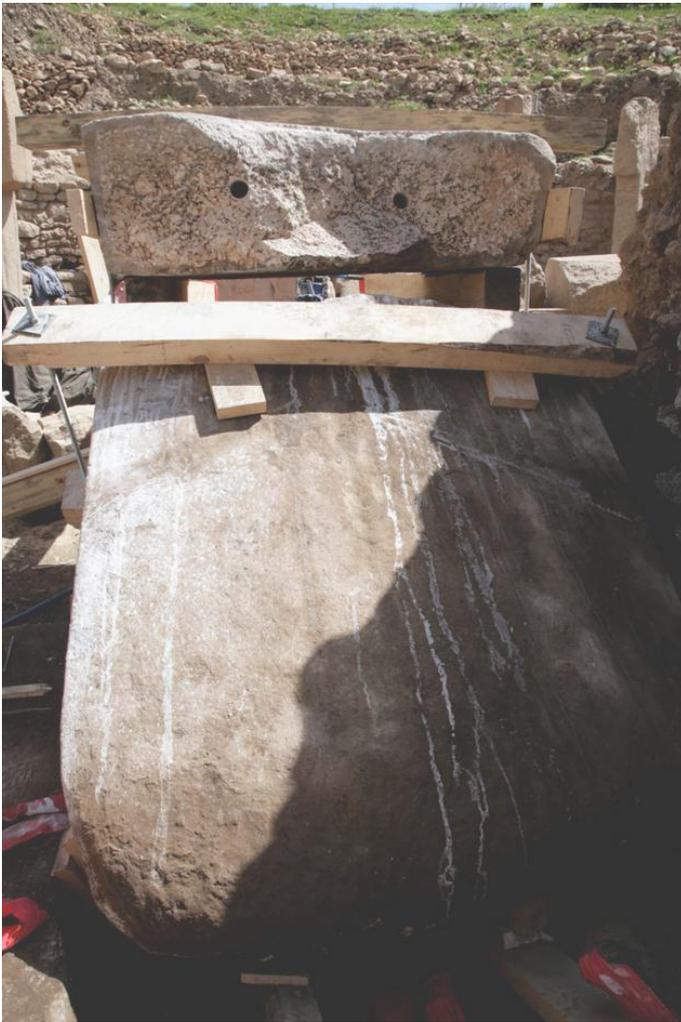
Die gereinigte Kontaktfläche des Pfeileroberteils.

Die Bohrungen im oberen Teil des Pfeilers wurden in der Gesamtlänge der Edelstahldübel (ca. 60 cm) ausgeführt.

Die Dübel können fast vollständig in das Oberteil eingeschoben werden, und behindern somit das Kippen des oberen Steines nicht.

Erst nach dem Ausrichten der beiden Steinteile in die endgültig zum Verkleben richtige Position werden die Dübel aus den beiden oberen Löchern in die Bohrungen im Pfeilerunterteil verschoben.

(Prinzip Falldübel)

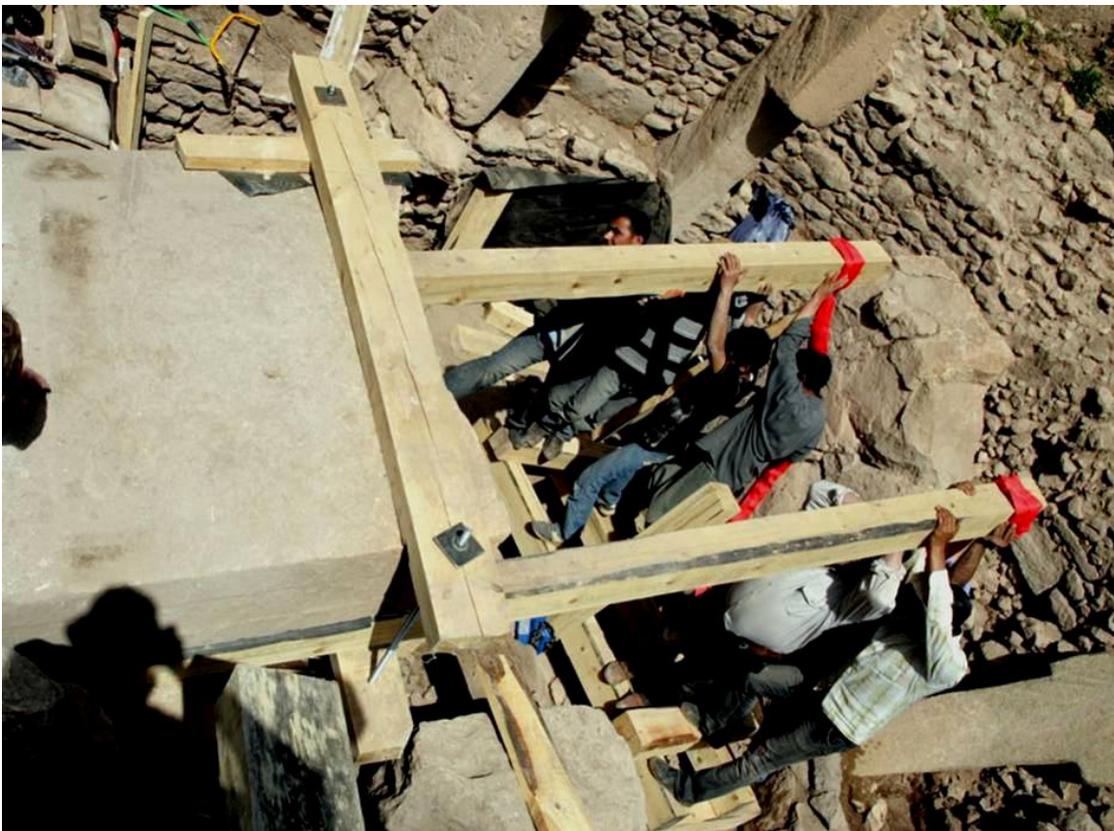
Aufkippen des Pfeileroberteils mit Hilfe der Hebelhölzer.

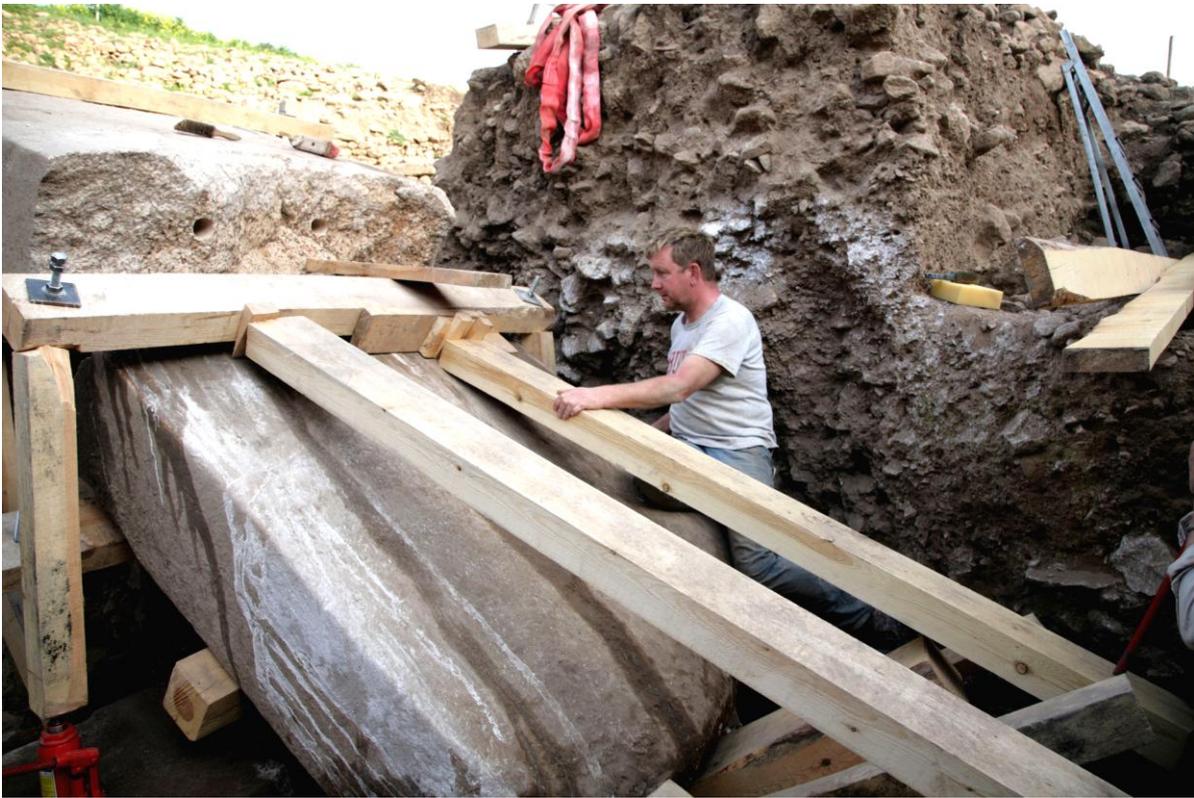
Einschwenken des oberen Bruchstückes vor das gesicherte untere Bruchstück.

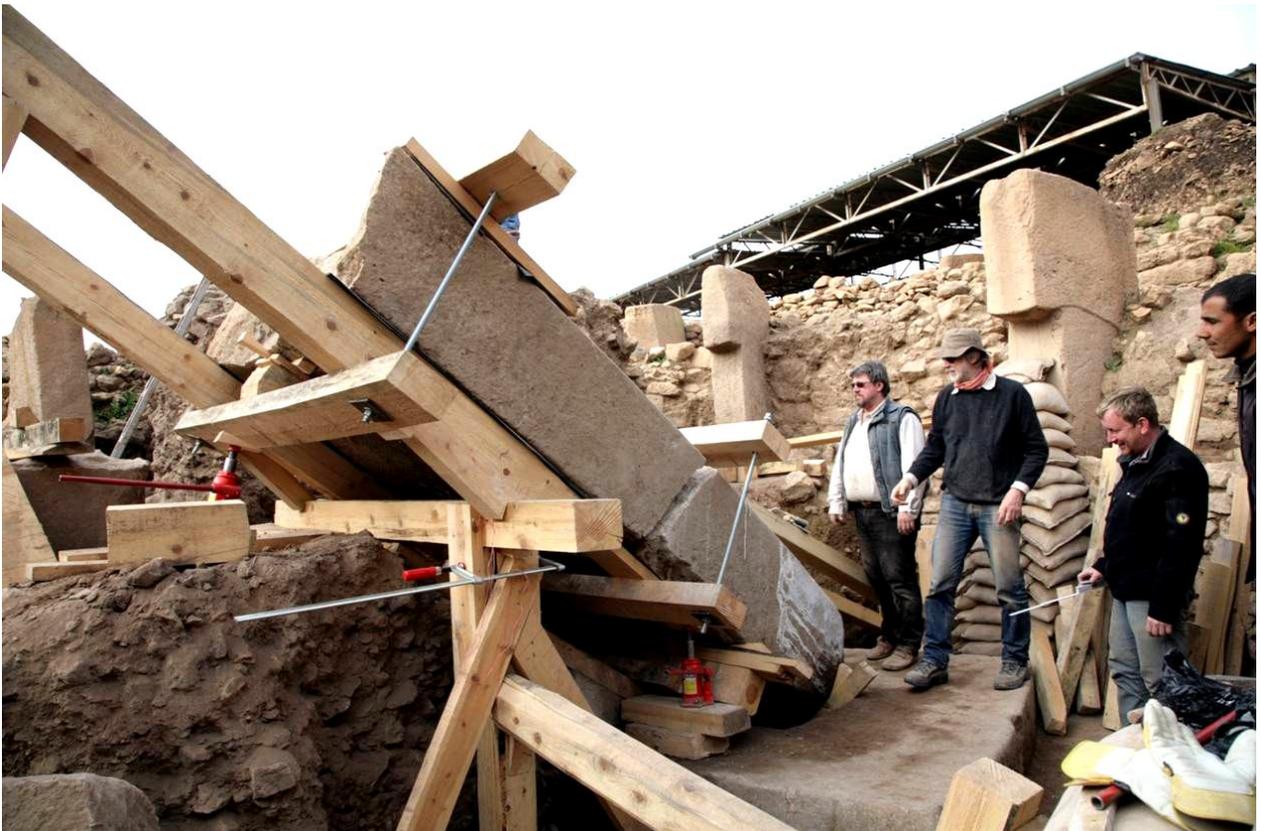
Ausrichtung beider Teile des Pfeilers als Voraussetzung für das Auftragen des Klebers auf die gereinigten Kontaktflächen.

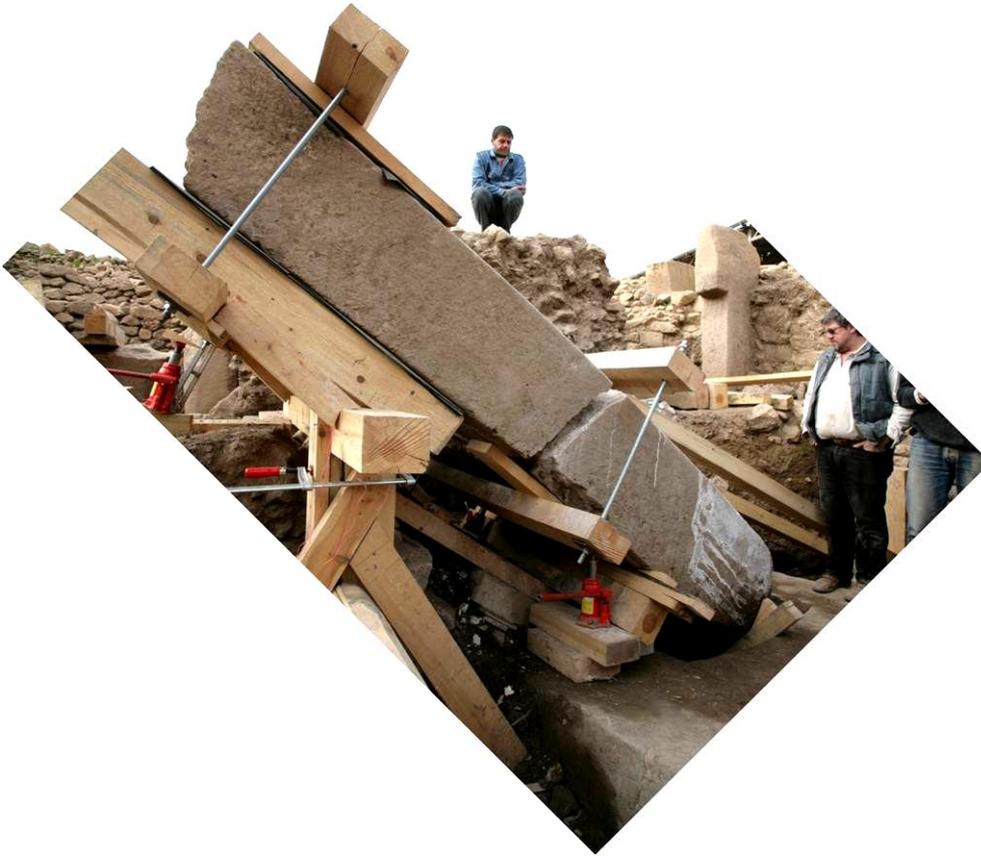
Seitenansicht
der grob ausge-
richteten Teile.

Offene Fuge (ca.8 cm) als Voraussetzung für das Einbringen des Klebers

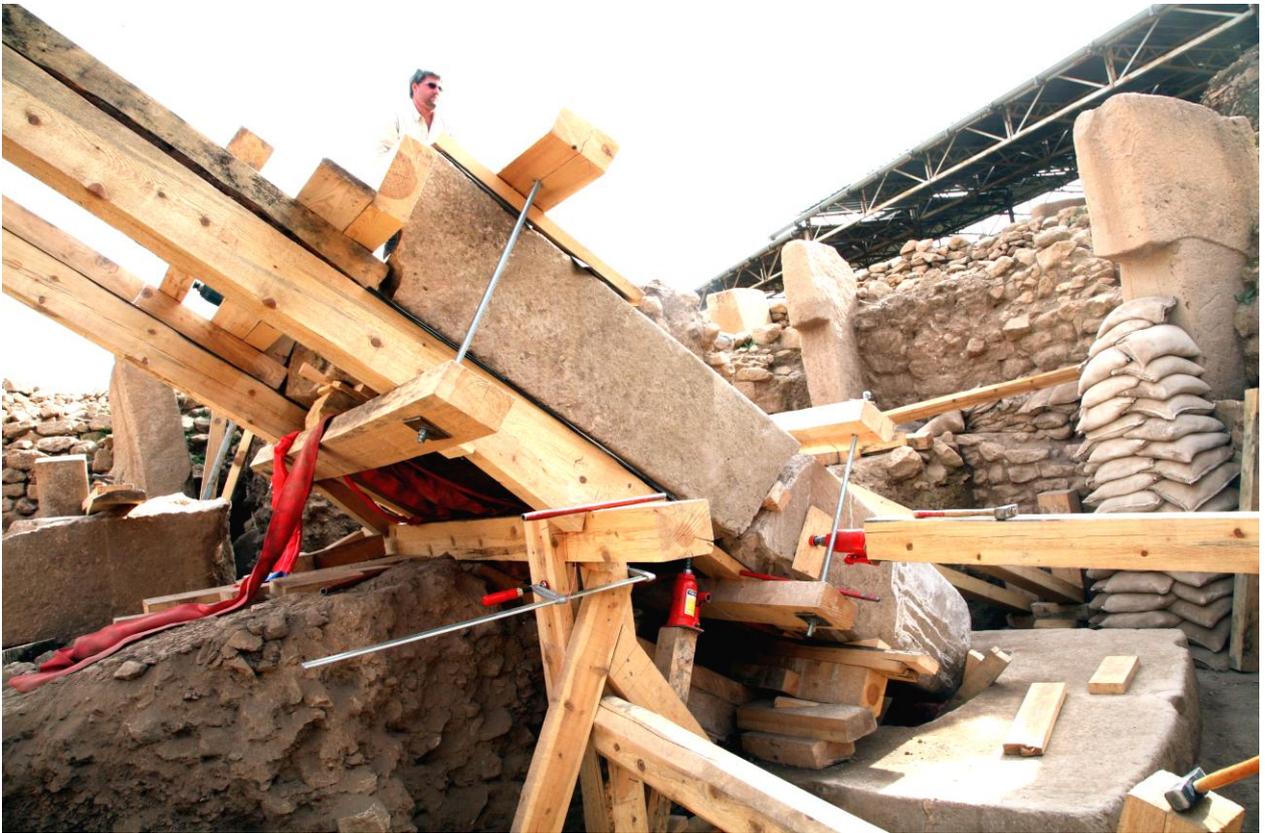
Exakte Ausrichtung der Teile, auch mit horizontaler Sicherung gegen Verrutschen und Verschieben.

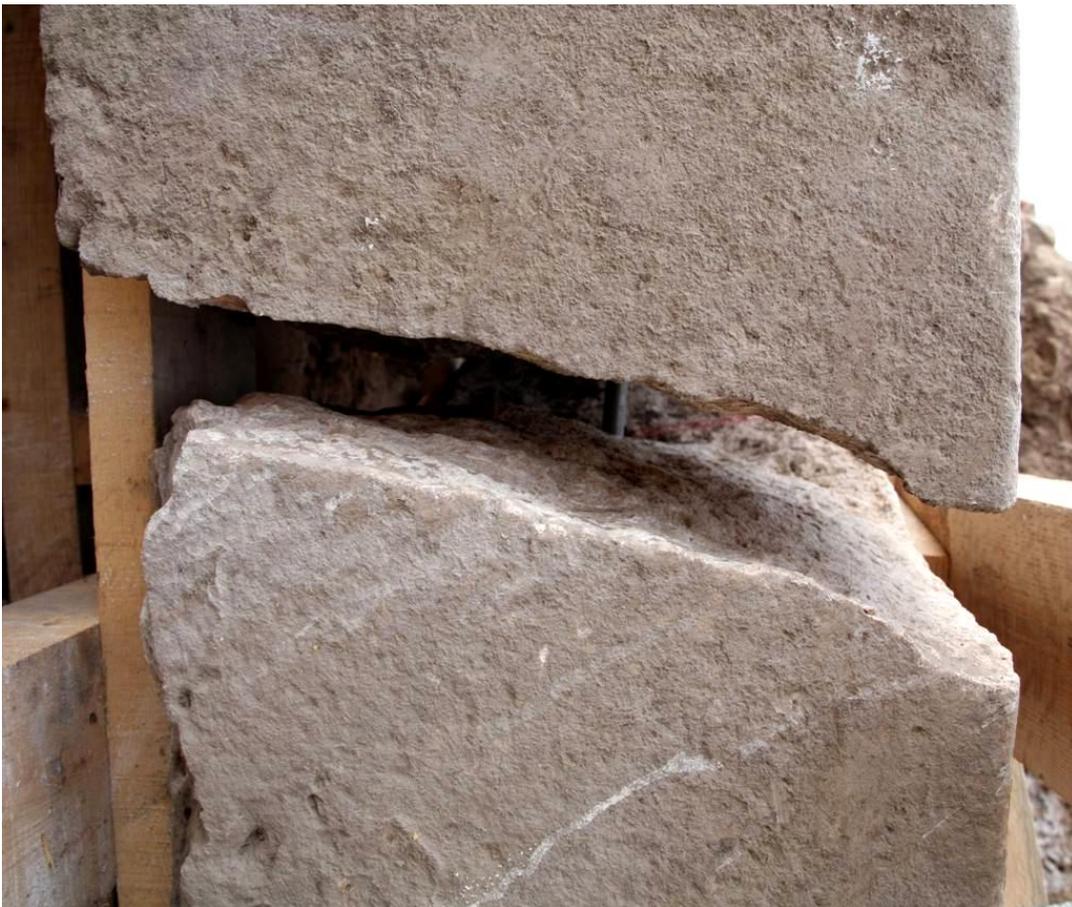
Fuge zwischen Ober – und Unterteil nach dem genauen Ausrichten vor Auftragung des Klebers.

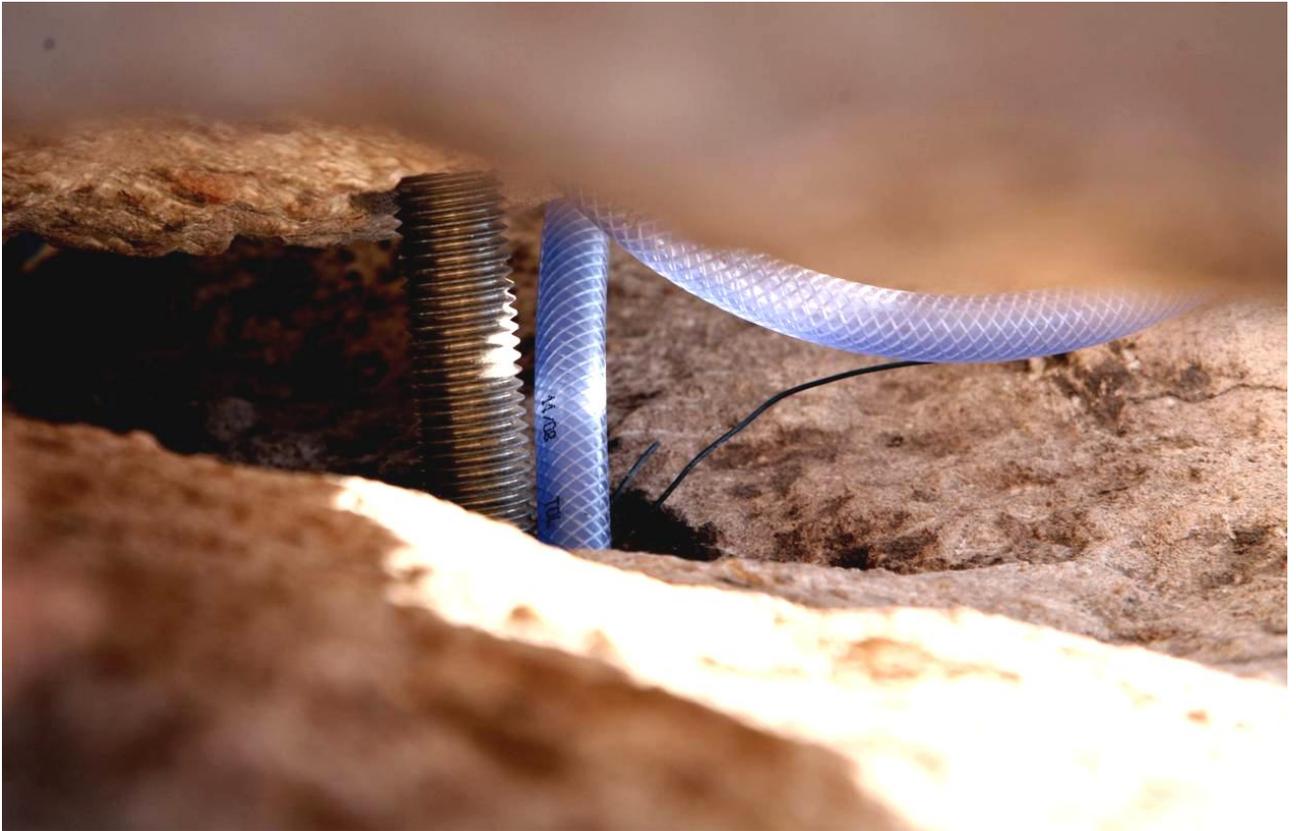
04. April 2009 In das Kernbohrloch eingeschobener Fallanker, zusammen mit einem Füllschlauch für das Einbringen des flüssigen Epoxydharzes in die Bohrlöcher.

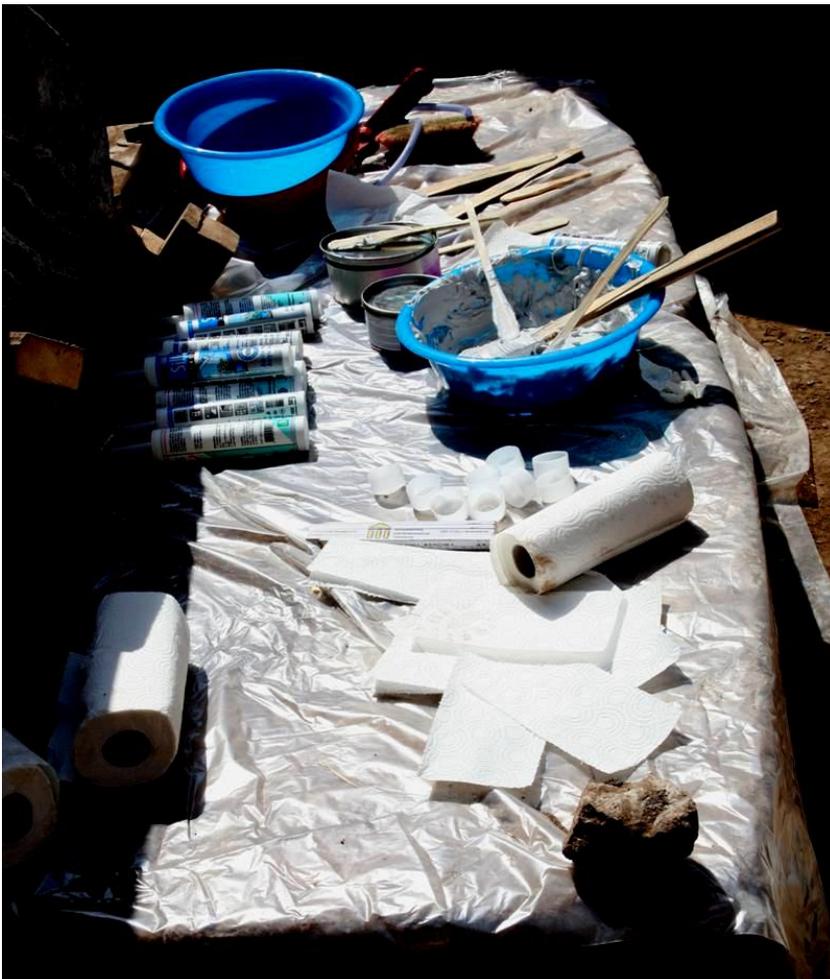
Erster Klebeversuch mit einem 2-Komponenten Epoxydharz:
Die beiden Komponenten werden in einer im Basar erworbenen Plastikschüssel (made in China) angerührt.
Das Epoxydharz erwärmt sich umgehend sehr stark und wird sofort hart. Vermutlich löst der Härter des Harzes Bestandteile aus der Schüssel.
Die unerwartete und unerwünschte chemische Reaktion verbessert die Stimmung des Teams an diesem regnerischen Tag in keiner Weise...

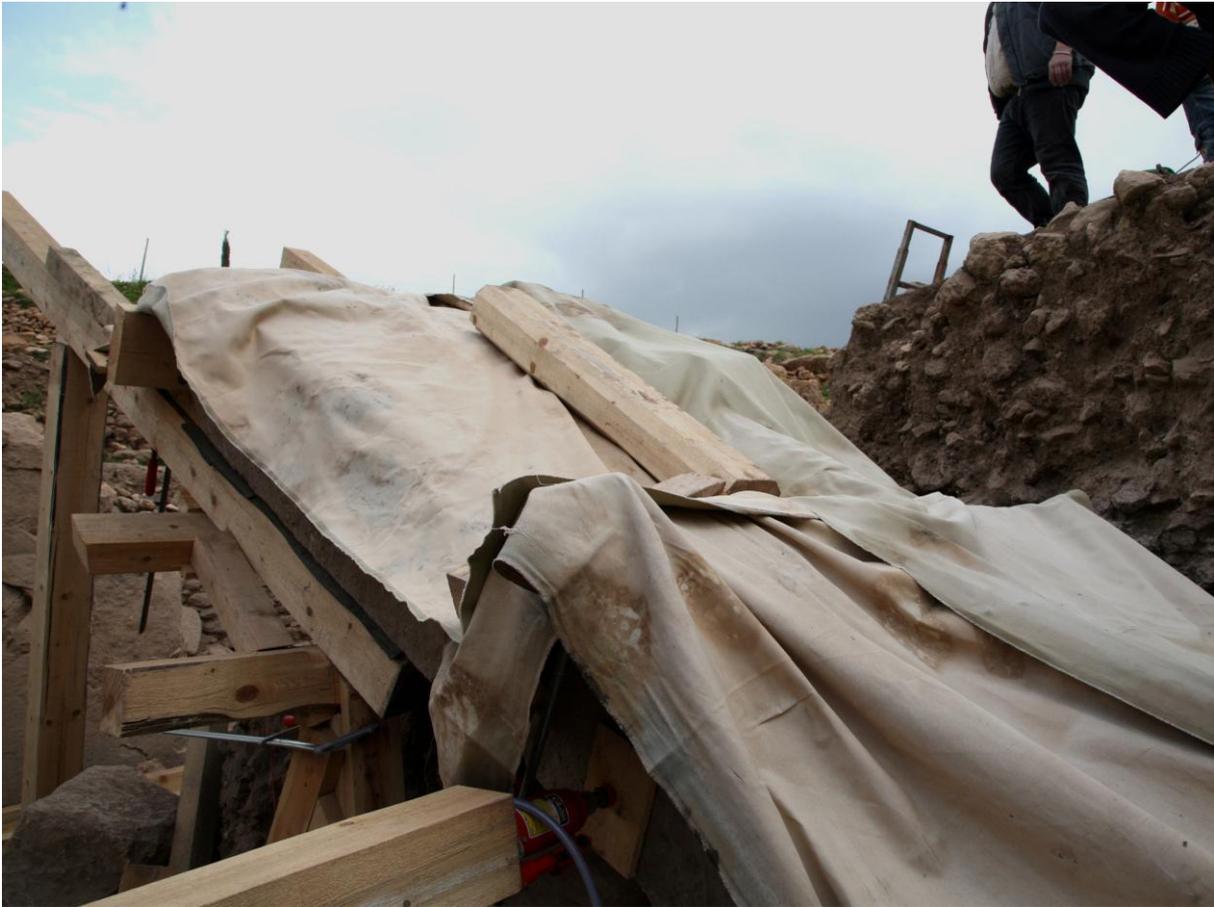
Nicht nur die Chemie, auch das Wetter spielt nicht mit. Ein heftiges Gewitter zwingt zum Abbruch der Arbeiten. Hier der - fruchtlose -Versuch, die vorbereiteten Bruchstellen vor Feuchtigkeit zu schützen.
