Grabung auf dem Göbekli Tepe bei Sanliurfa Südostanatolien/Türkei

Dokumentation

**Instandsetzung und
Aufrichtung von
Pfeiler 37 in Anlage C**

**Sicherungsmaßnahmen
in den Anlagen A und D**

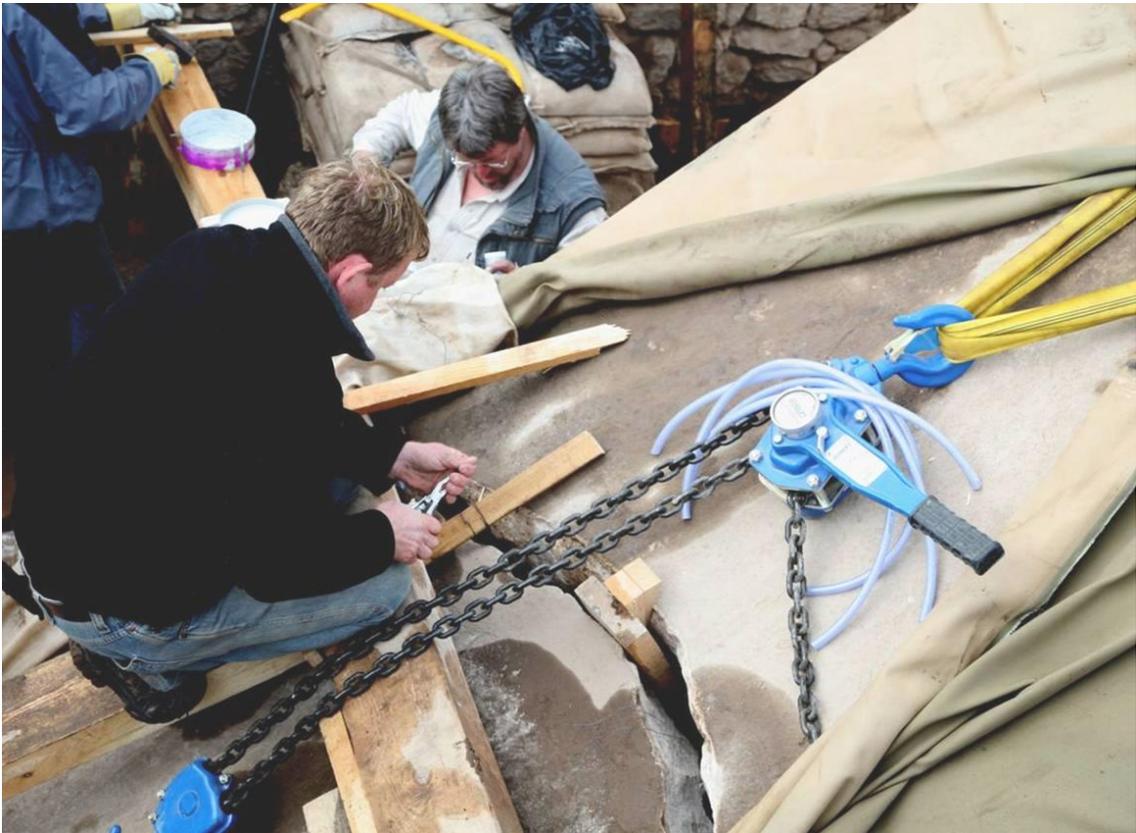
xieren der Dübel mittels Draht in die Mitte der Bohrlöcher vor den zweiten Versuch die Bohrlöcher mit dem Epoxydharzkleber zu füllen

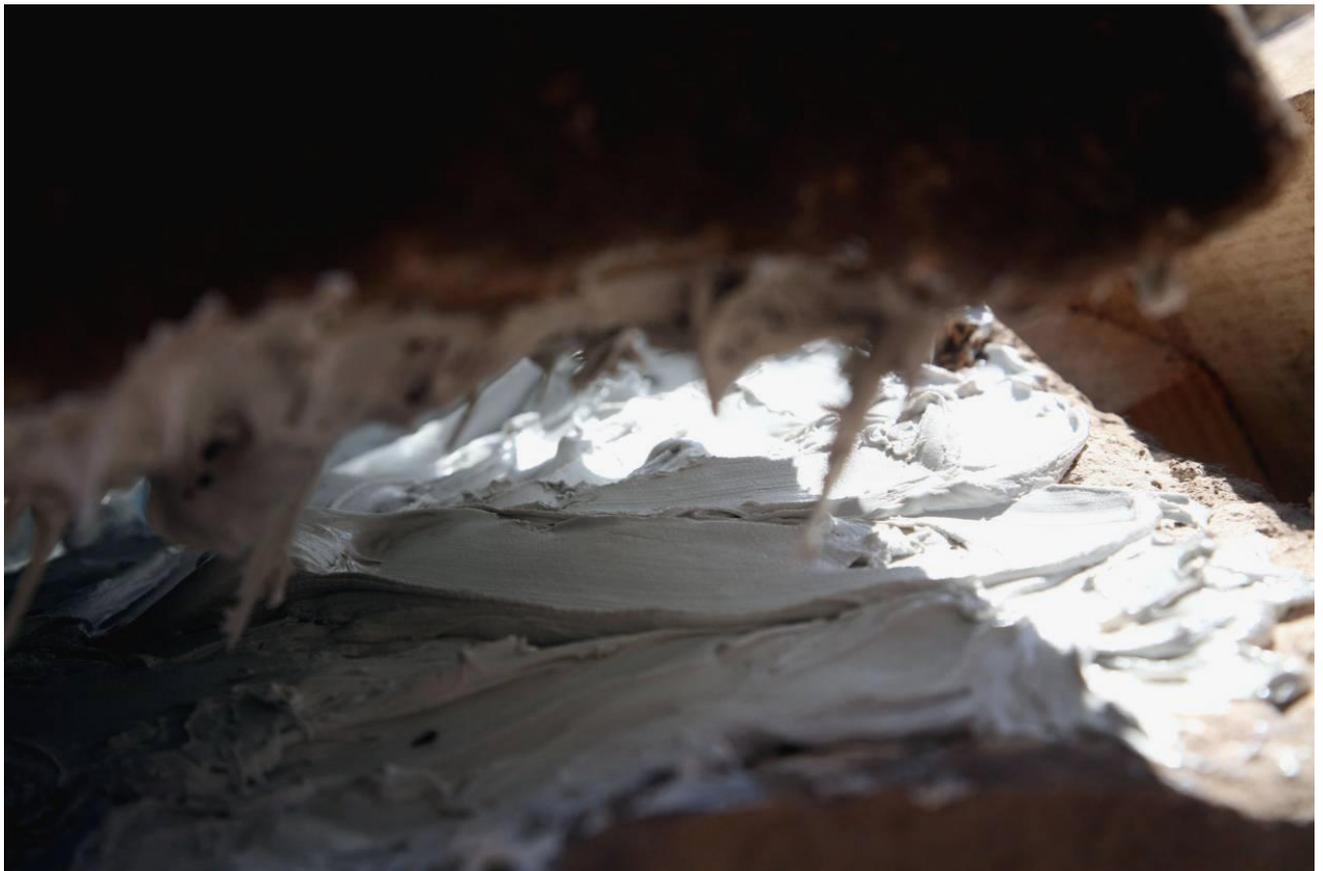
Fuge zwischen beiden Steinhälften mit dem auf beiden Kontaktflächen dick aufgespachtelten Kleber

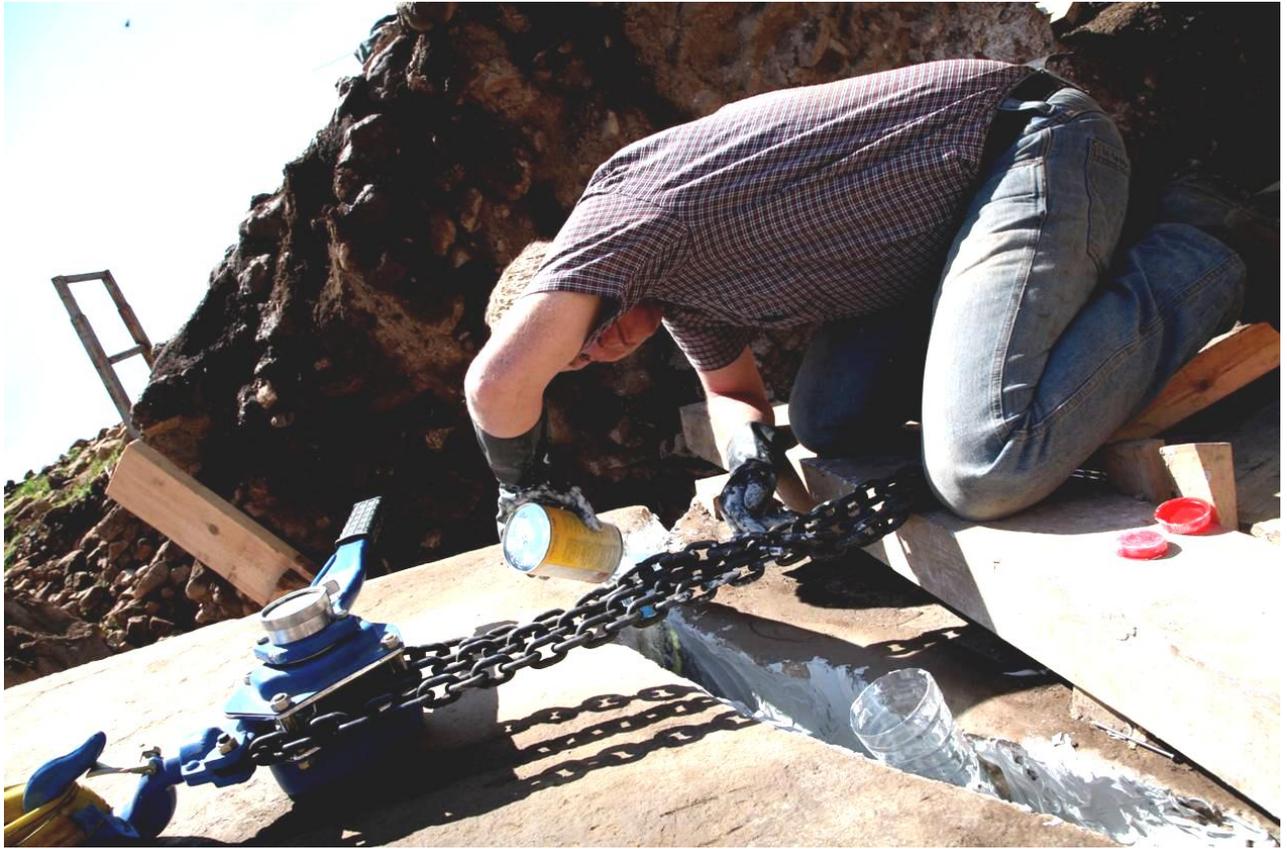
Wegen der stark begrenzten Zugänglichkeit werden die Dübel im unteren Teil des Pfeilers mit flüssigem Zweikomponenten- Epoxydharz ausgegossen. Aufgeschnittene Plastikflaschen dienen als Trichter.

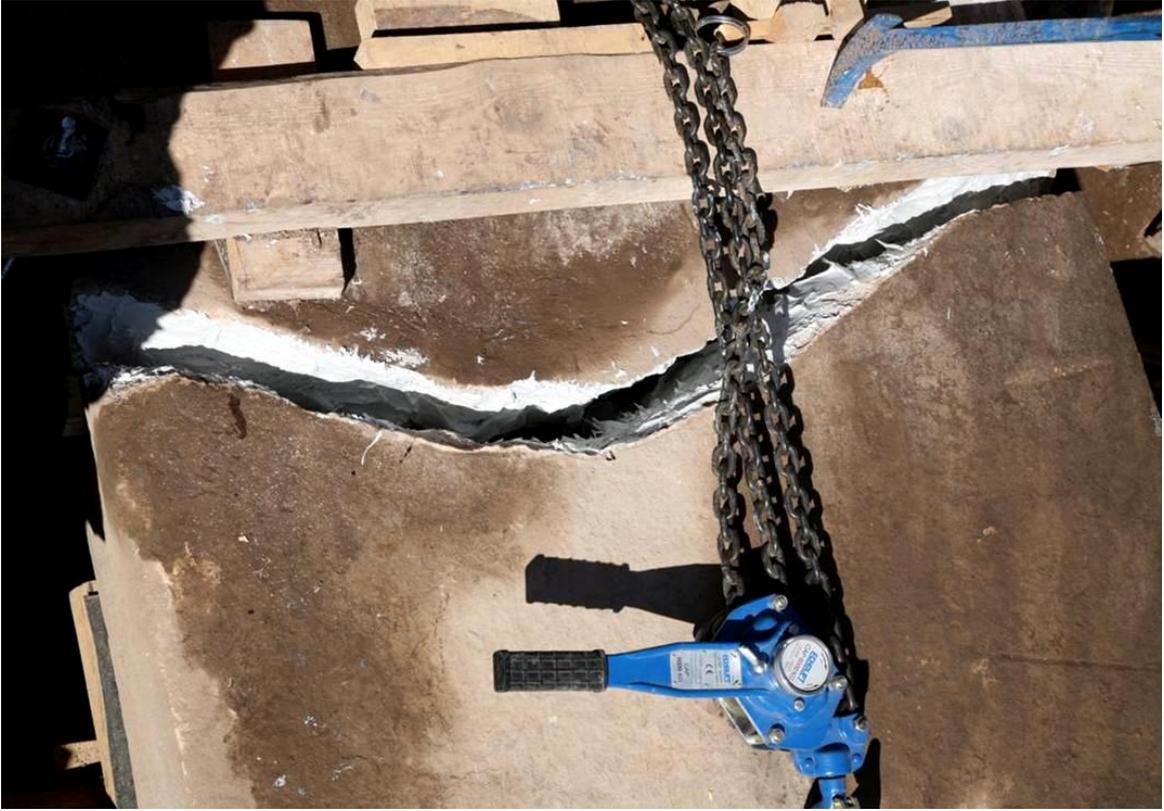
Fertig zum Zusammenziehen der beiden Schafftteile Um Verunreinigungen durch den Kleber auf den Sichtseiten des Pfeilers zu vermeiden, wird die Steinoberfläche entlang der Fuge mit einer feuchten Lehmschicht überzogen

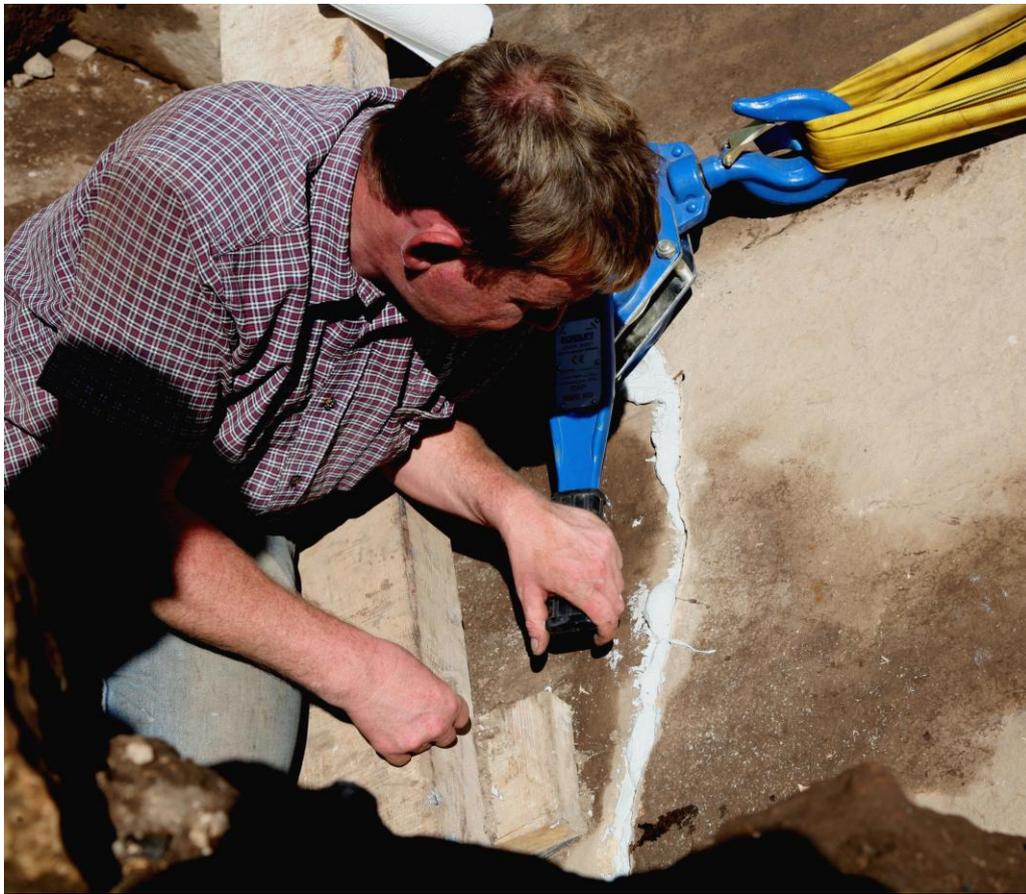
Mit einem Kettenzug werden die beiden Pfeilerhälften zusammen gezogen.

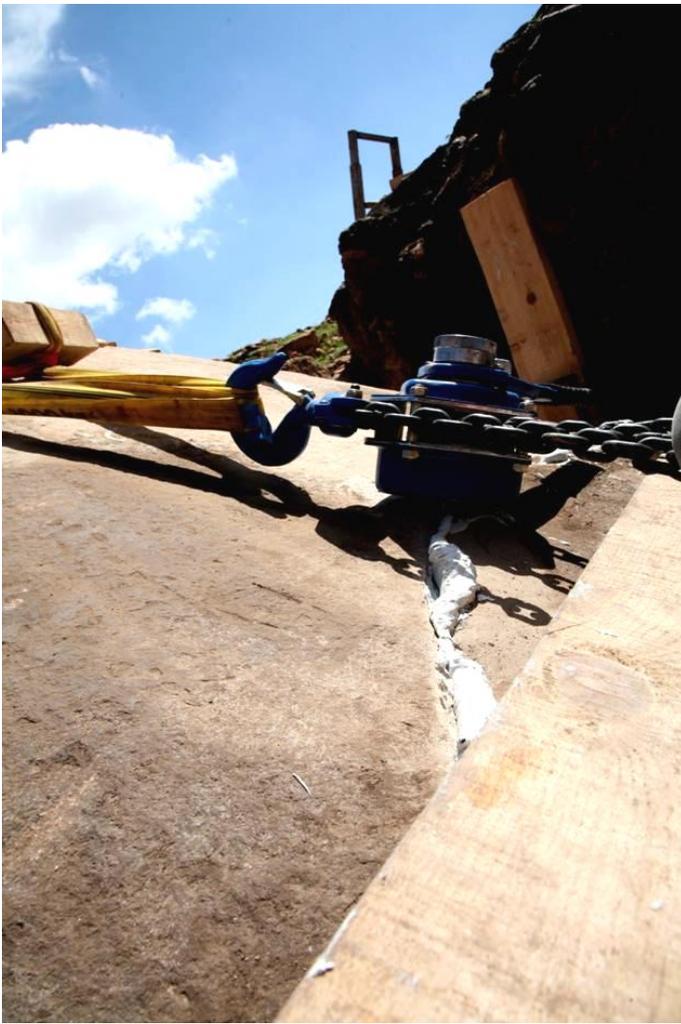
Während des Aufeinanderdrückens innerhalb der verfügbaren Reaktionszeit des Klebers von ca. 20- 30 Minuten müssen die Passungen zwischen beiden Teilen genau kontrolliert werden. Eine Unterbrechung des Vorgangs ist ausgeschlossen. Ein Versagen der Planung in der gegenwärtigen Phase hätte zur sofortigen Abreise der Verantwortlichen mit unbekanntem Ziel geführt.

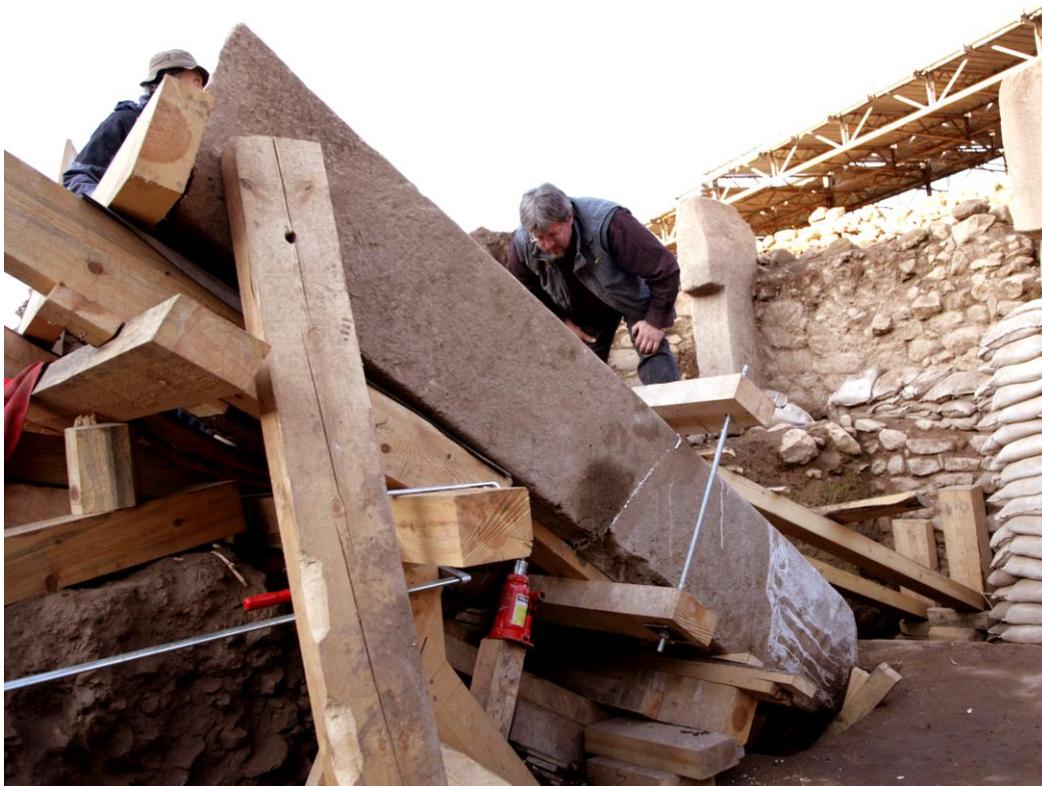
Übersicht:
Die zusammengefügt,
verklebten Teile des Pfeilerschaf-
tes.

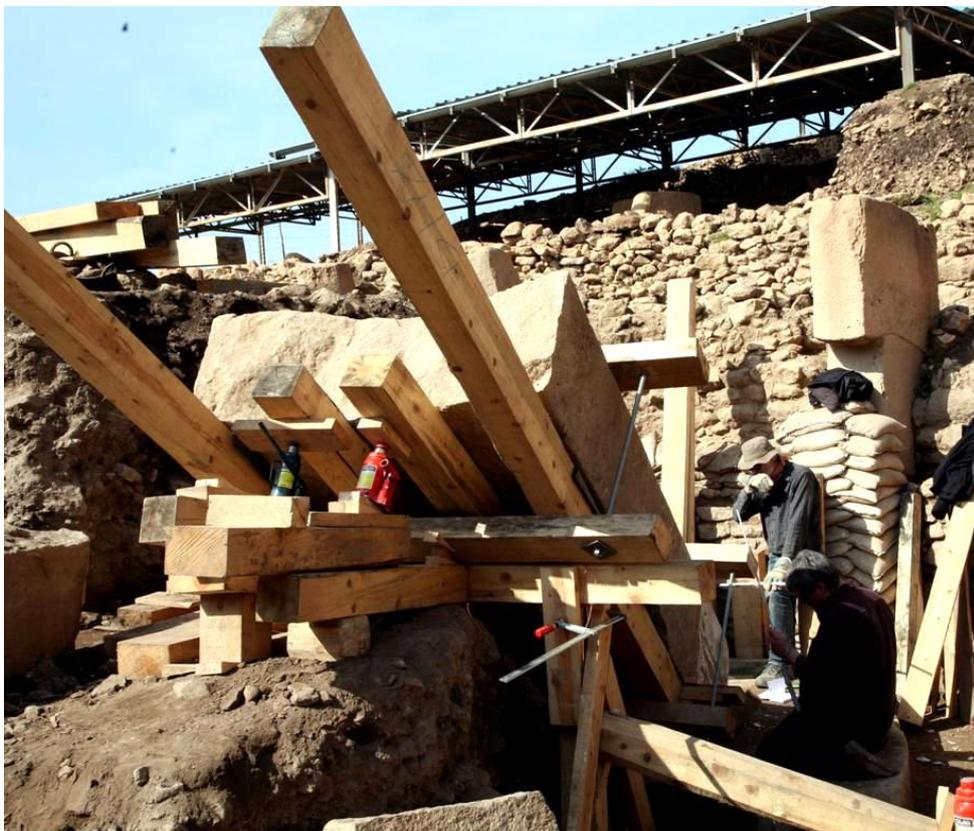
Kontrolle der Klebefuge:
Alles passt millimetergenau zusammen.
Trotz des erwartungsgemäßen Ergebnisses fällt allen Beteiligten ein
pfeilergroßer Stein vom Herzen.

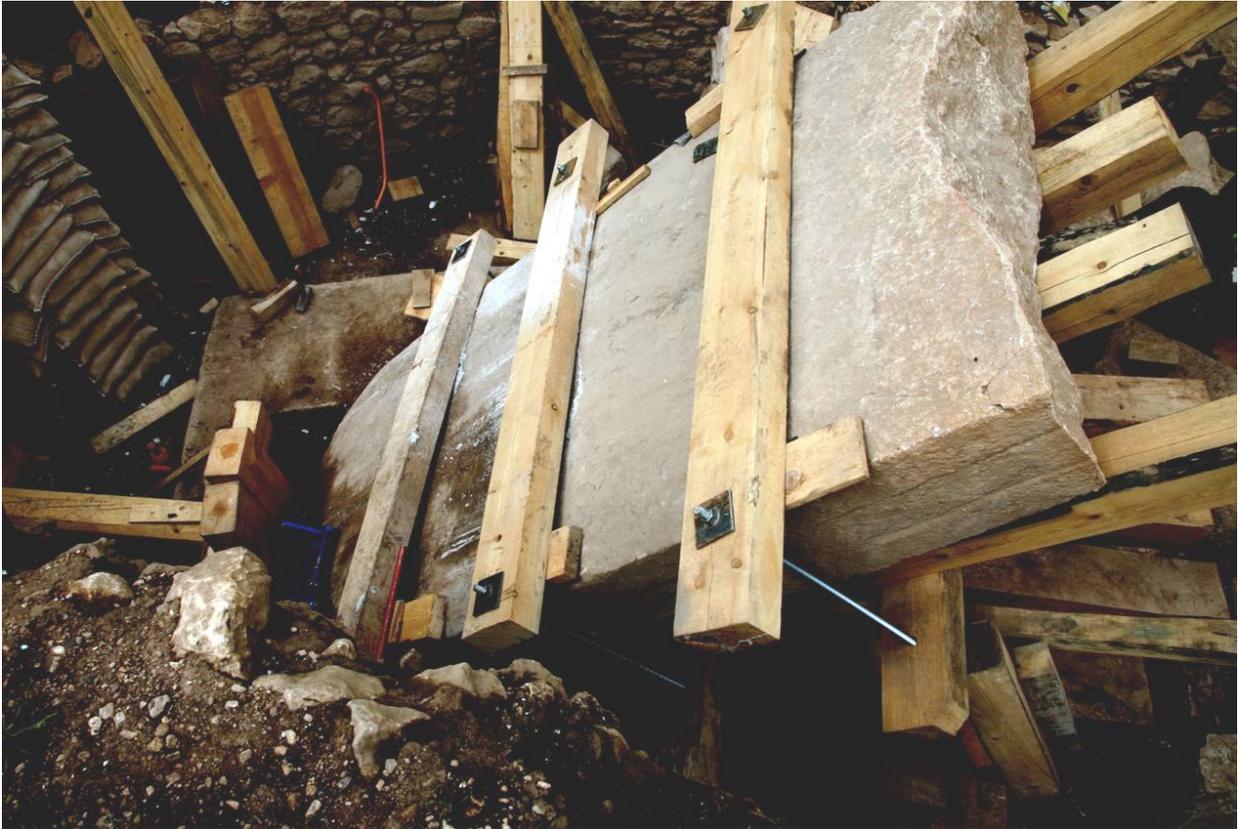
Die Kanthölzer im Freiraum des Köchers dienen der Stabilisierung des Pfeilers in seiner ursprünglichen Lage 85 cm vom Köcherrand entfernt.

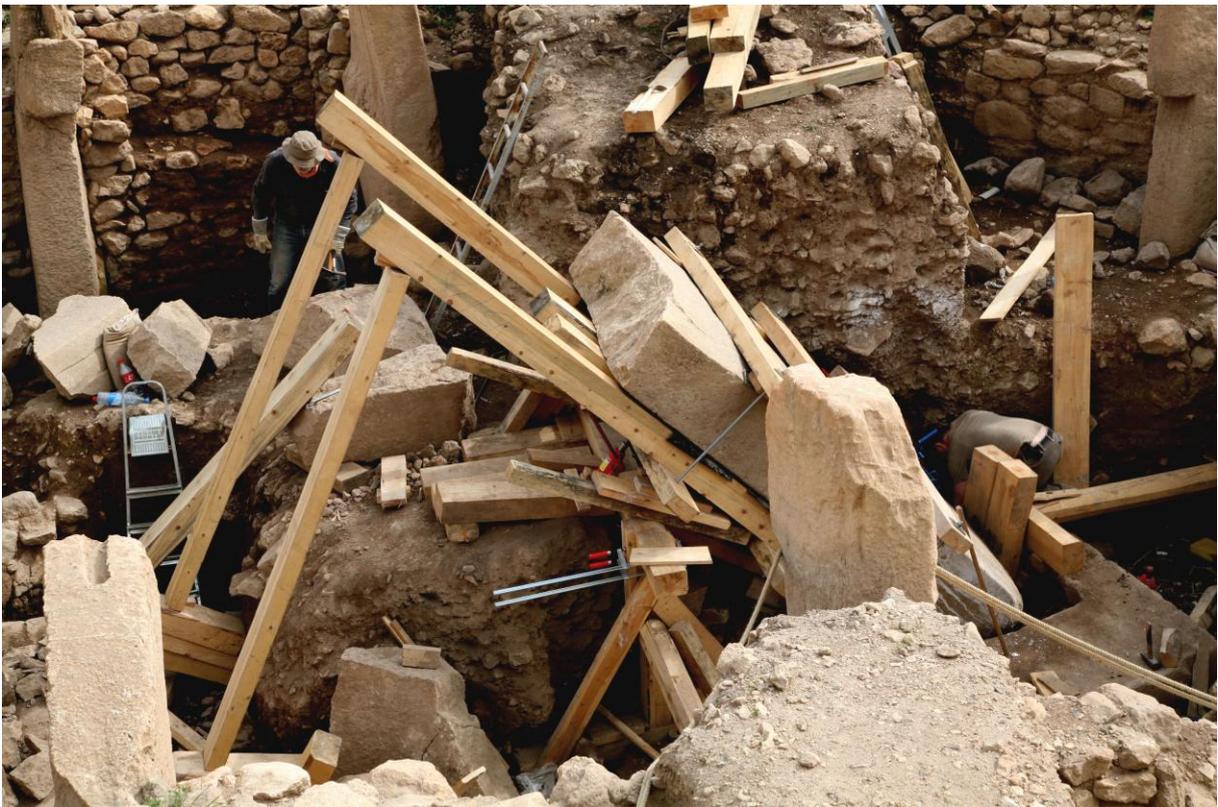
Vorsichtiger Beginn des Aufrichtens mittels zwei Wagenhebern mit je 10 to.zulässiger Belastung.
Entsprechend der Aufrichtbewegungen wird der Pfeiler laufend mit weiteren Kanthölzern abgestützt.

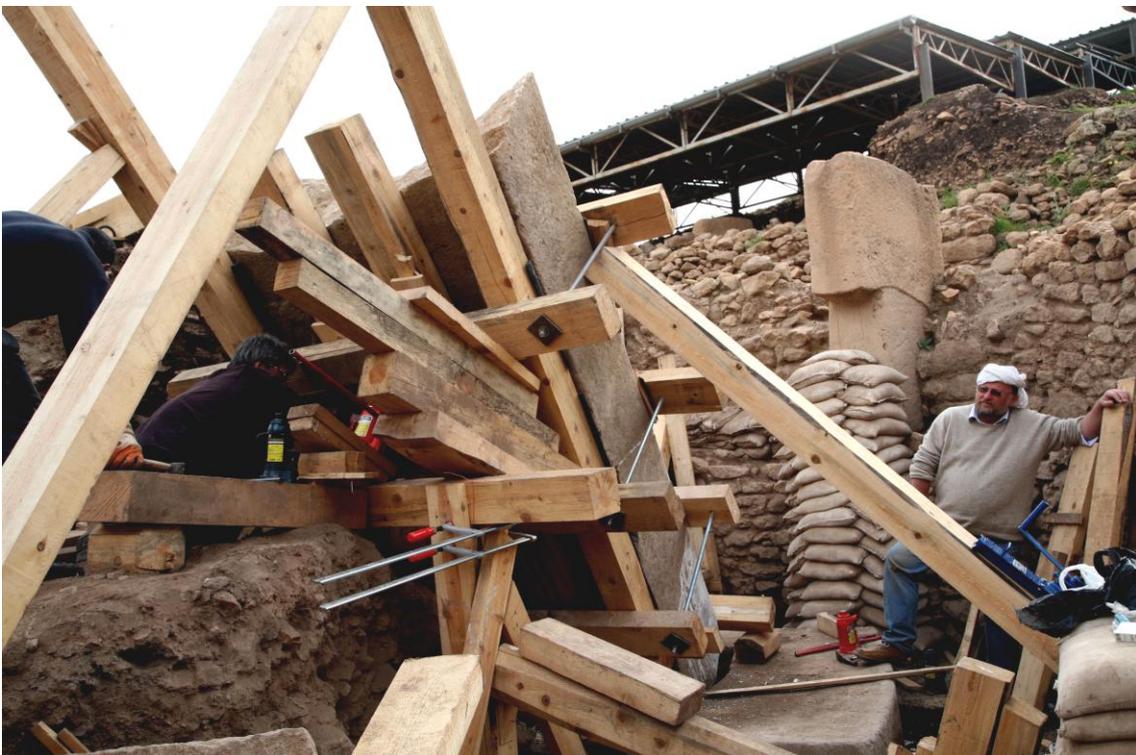
Die Aufrichtarbeiten mit den beiden Wagenhebern müssen mehrmals unterbrochen werden. Die Spangen streifen an der Frontseite des noch nicht abgetragenen Erdsteges. Zur Sicherung gegen ein Zurückfallen bei versagenden Wagenhebern werden fortlaufend immer längere Balken unter die Hebel gestellt.

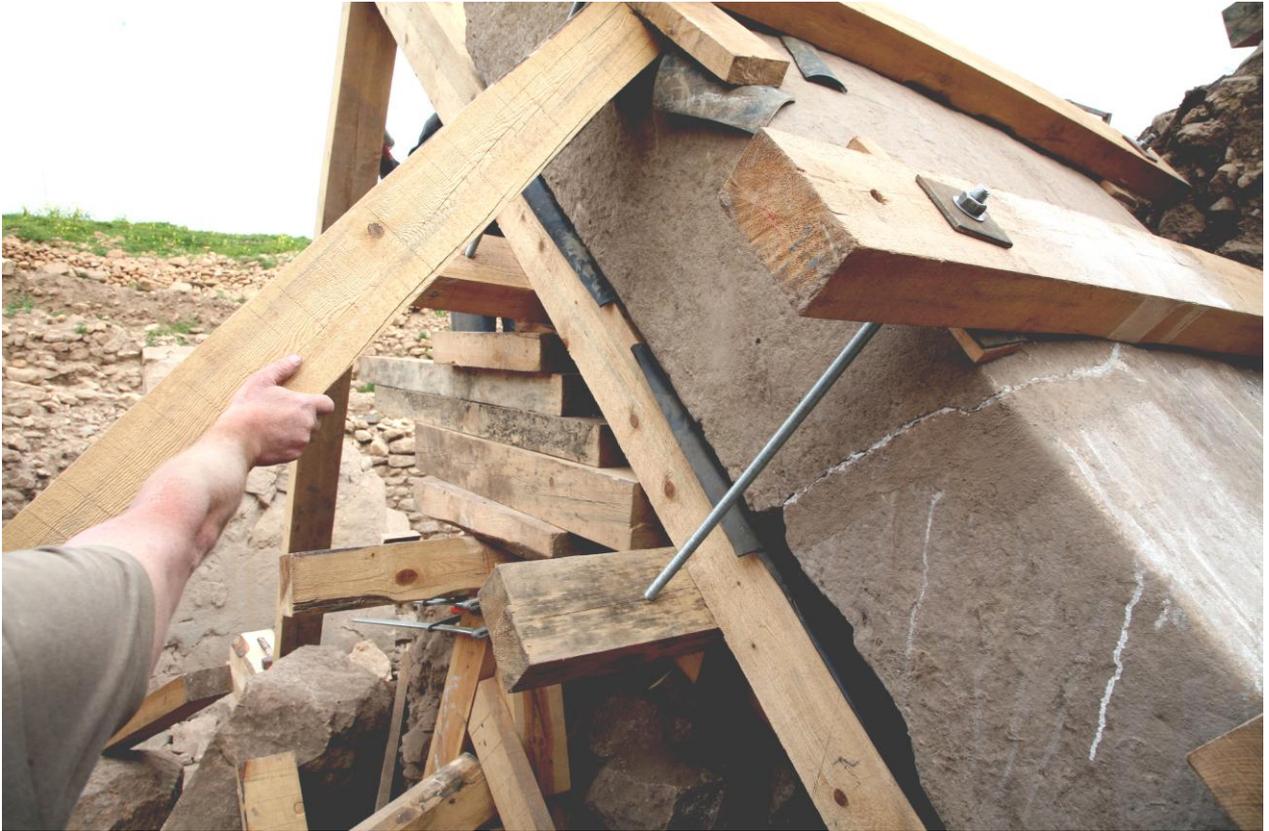
Mikado mit Kanthölzern und einem Stein unter dem skeptischen Blick des Hausherrn, Herrn Prof. Dr. Klaus Schmidt. Der Neigungswinkel vergrößert sich zusehends. Ab diesem Tag standen zusätzlich zwei lang ersehnte Fußwinden zur Verfügung. (Erkennbar am unteren Ende der seitlichen Abstützung)

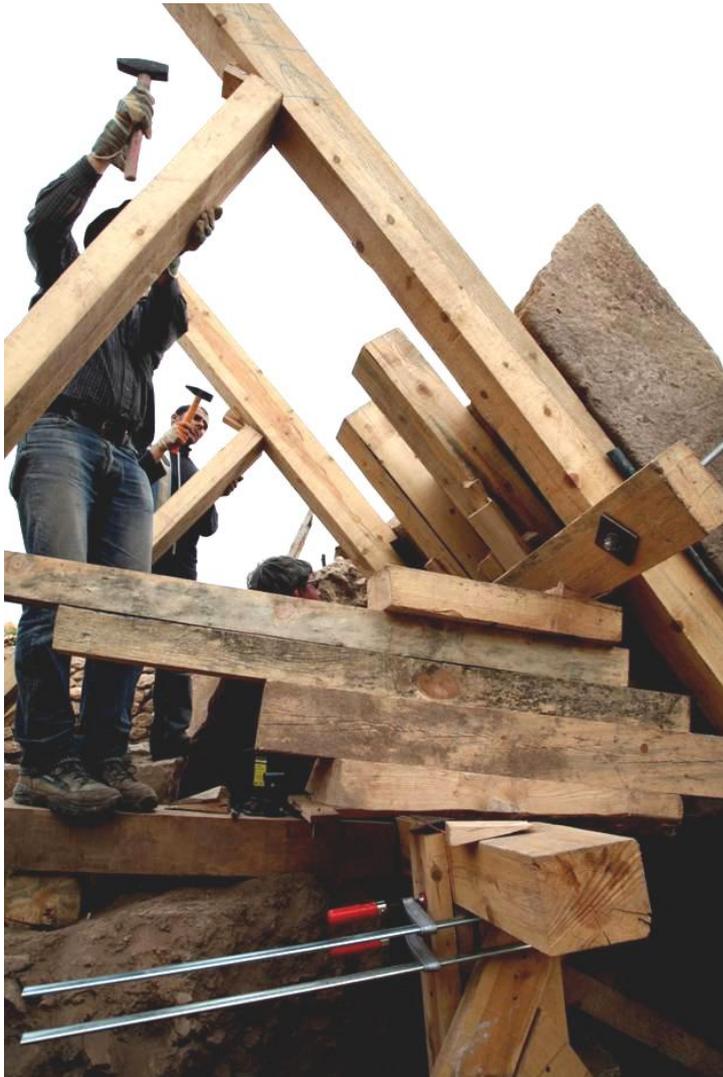
Seitenansicht des Pfeilers mit der Klebefuge während der Aufrichtphase.

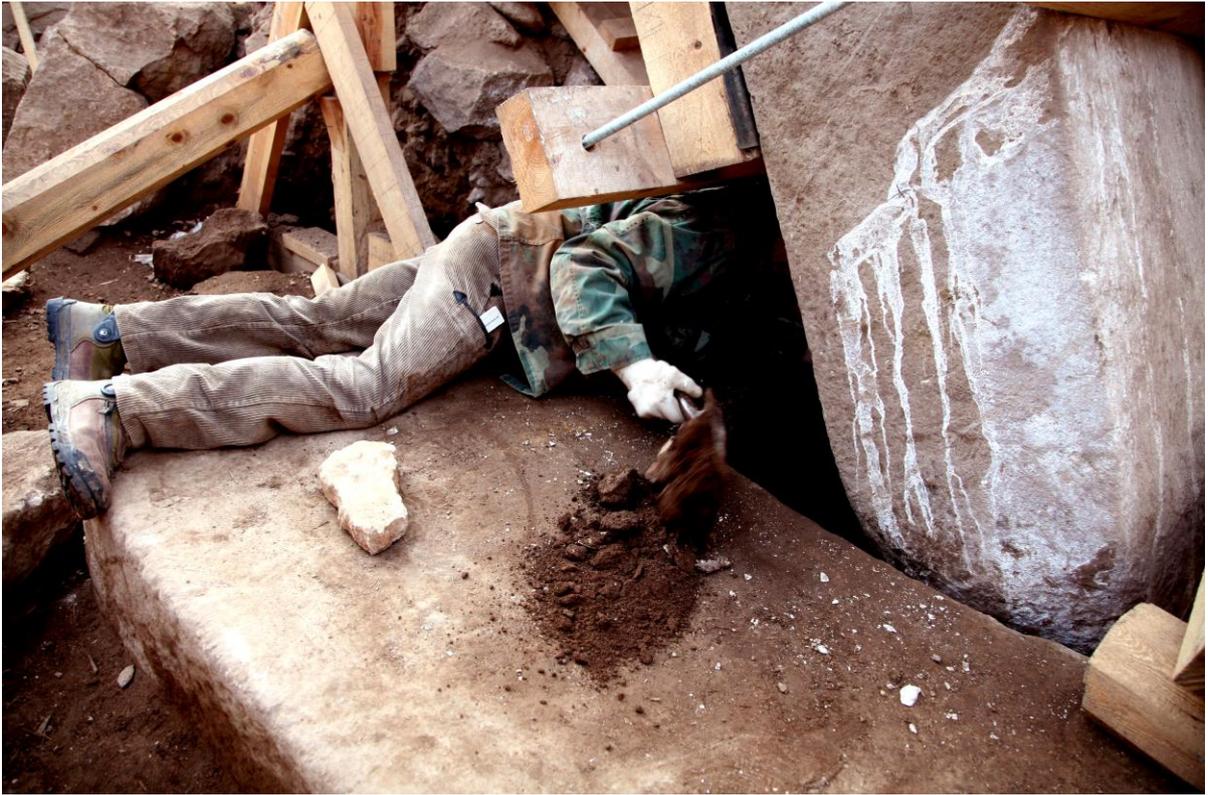
Aus Sicherheitsgründen (Angst) wurden die Holzkeile nicht nur „gesteckt“ sondern laufend geklopft.

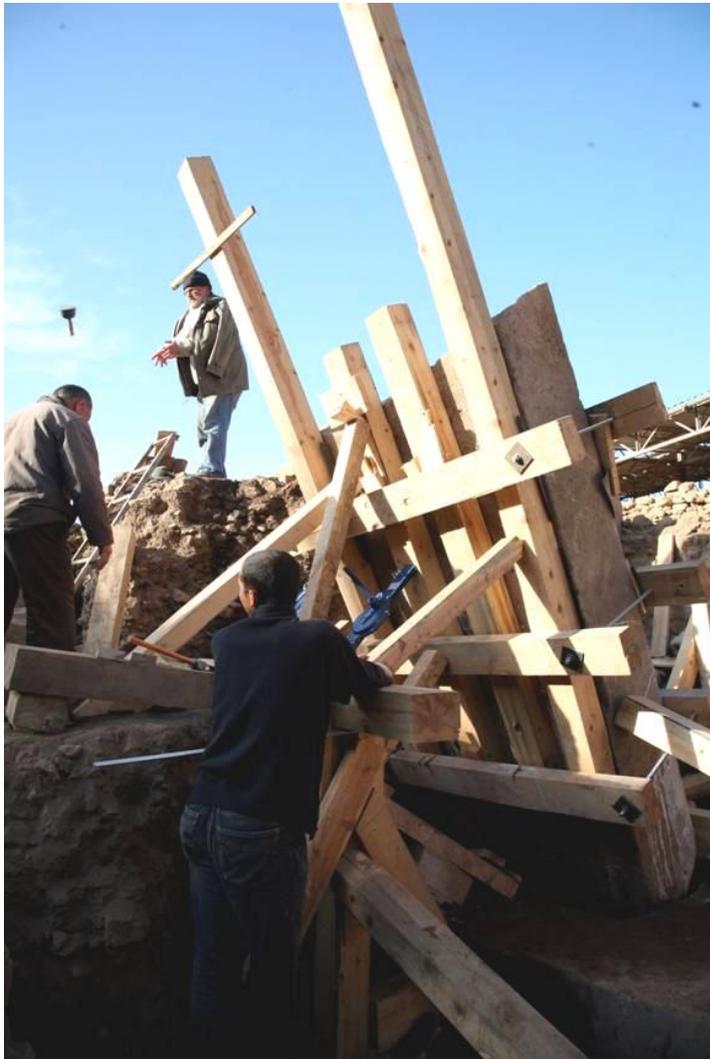
Mit zunehmender Aufrichtung und den damit verbundenen geringeren Lasten war es möglich, den Pfeiler mit den Fußwinden zu bewegen.

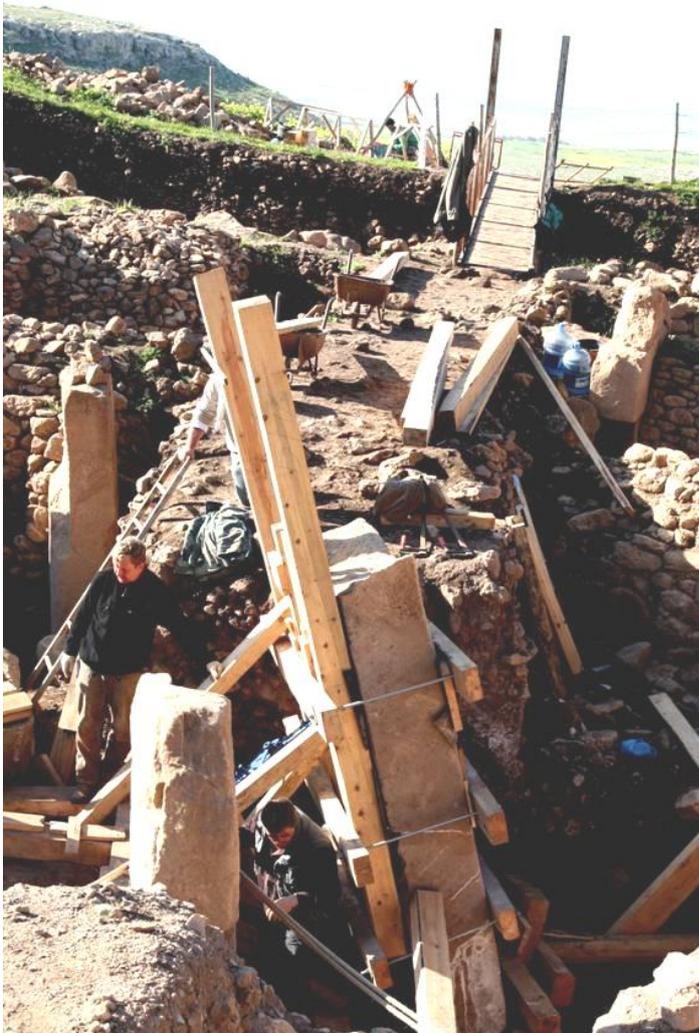
fast senkrecht...

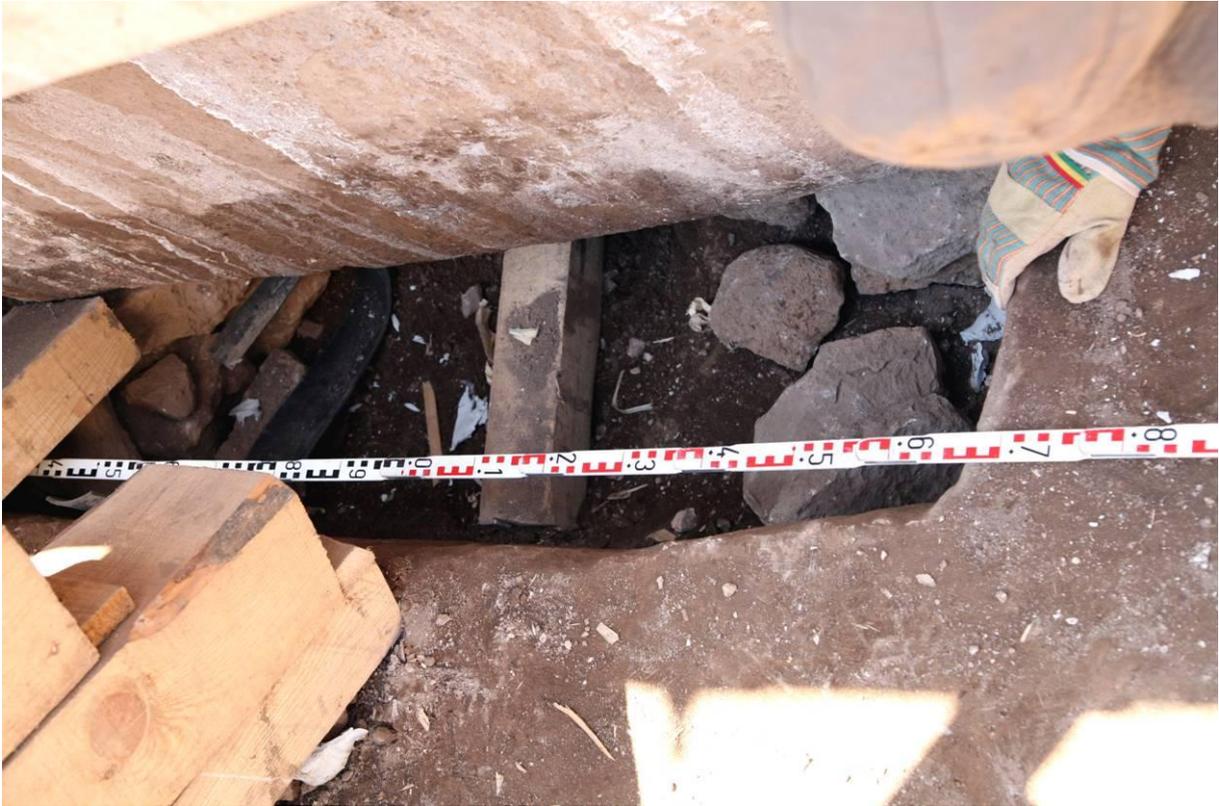
Nach Ausbau der Führungshölzer aus dem Köcher beginnt das Verkeilen mit Steinen. Nur das Kantholz unter der Mitte des Pfeilers verbleibt als Neuteil im Köcher, um die genaue Höhenlage des Pfeilers nach Befund zu erreichen. Nach dem Verkeilen mit Steinen wird das Kantholz in den nächsten Jahren verrotten, die Steine übernehmen alle Pfeilerlasten.

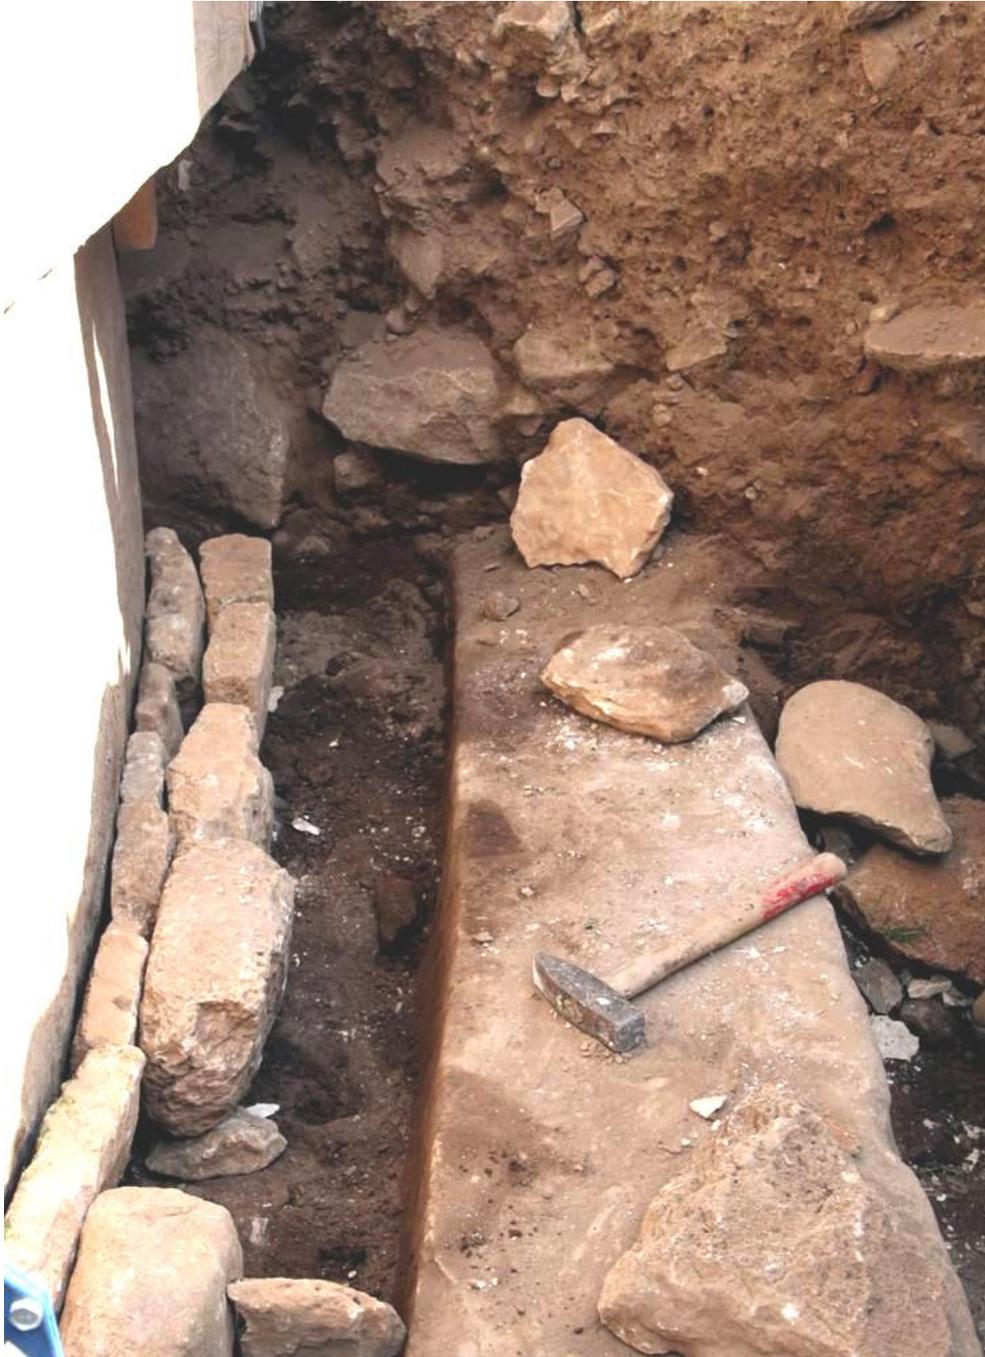
Die Steine werden lagenweise in den Köcher eingebaut und mit gesiebter Erde eingeschlämmt, um die Hohlräume zwischen den Steinen zu schließen.

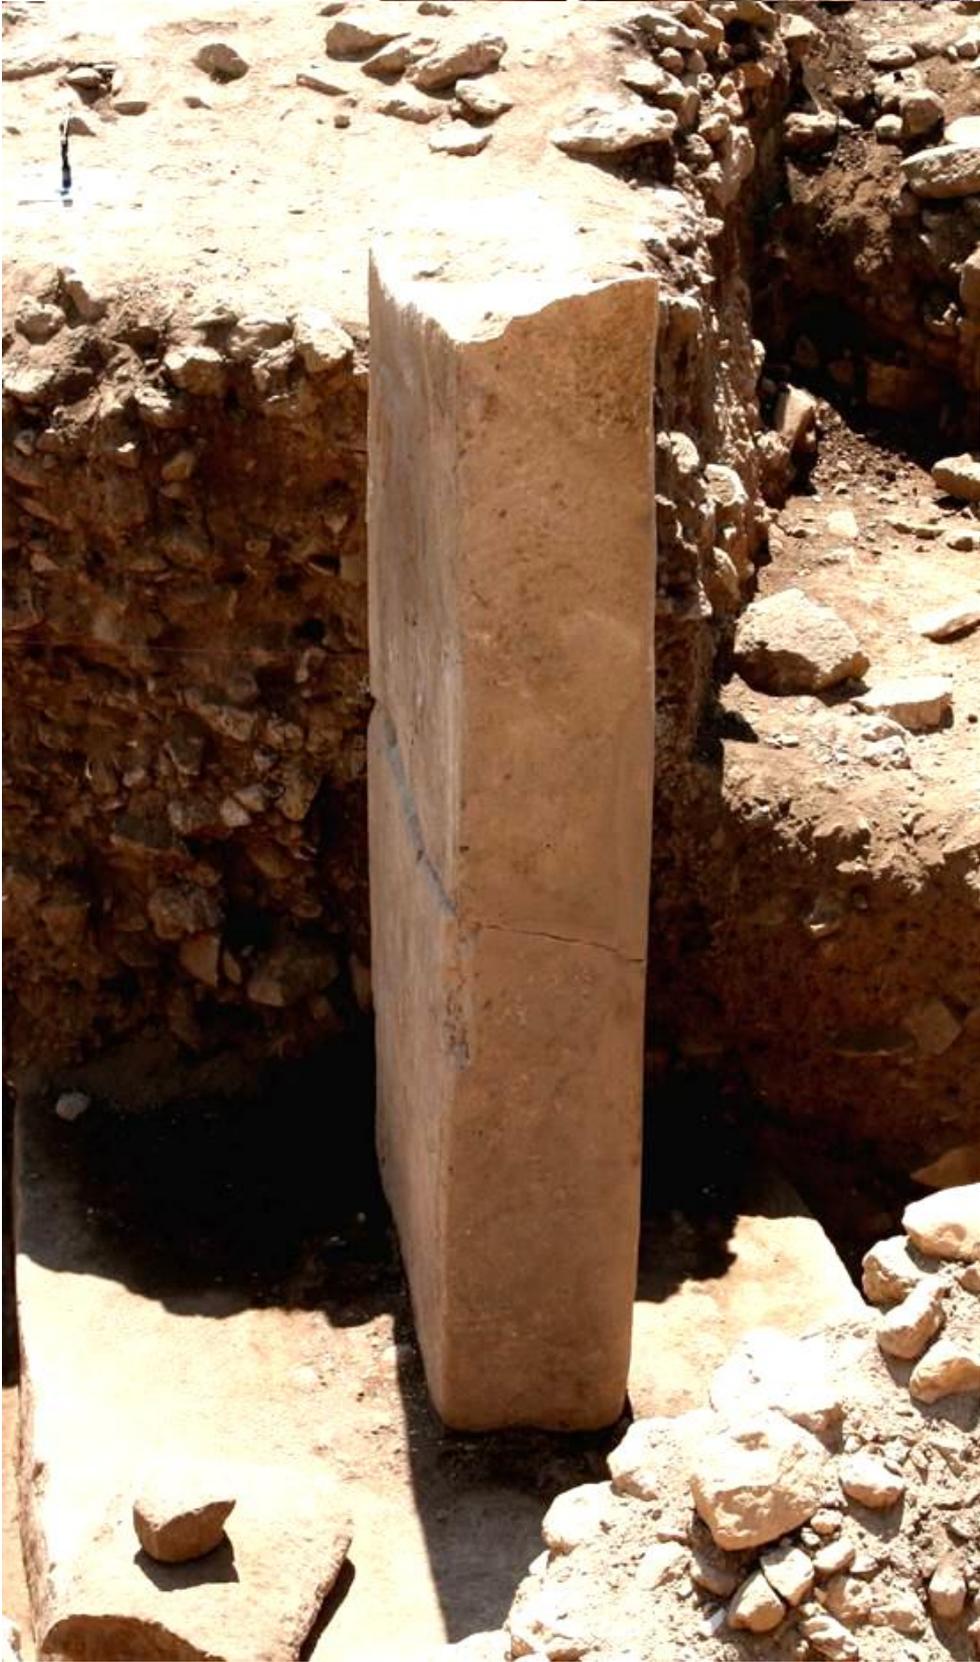
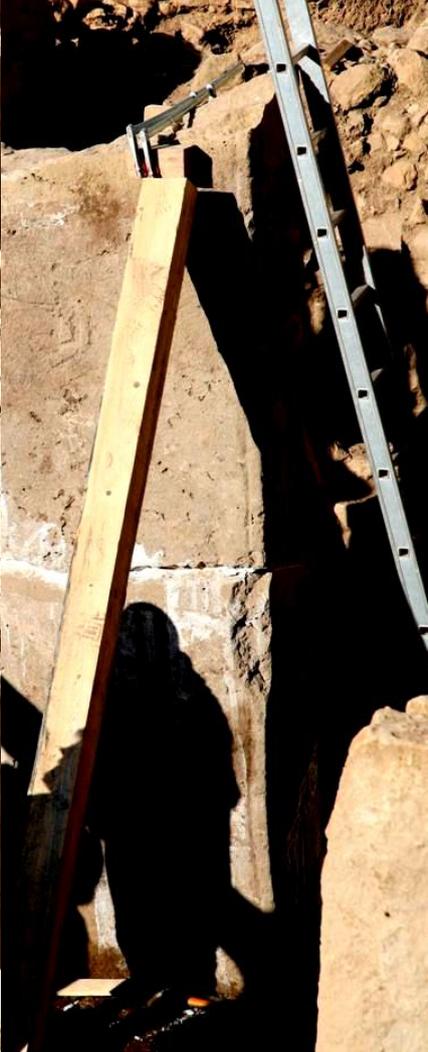
Nach dem Abtragen des Erdkeils, auf dem die Bruchstücke ursprünglich lagen, steht der nun auch gereinigte Pfeilerschaft ohne Sicherheitsabstützungen völlig frei.

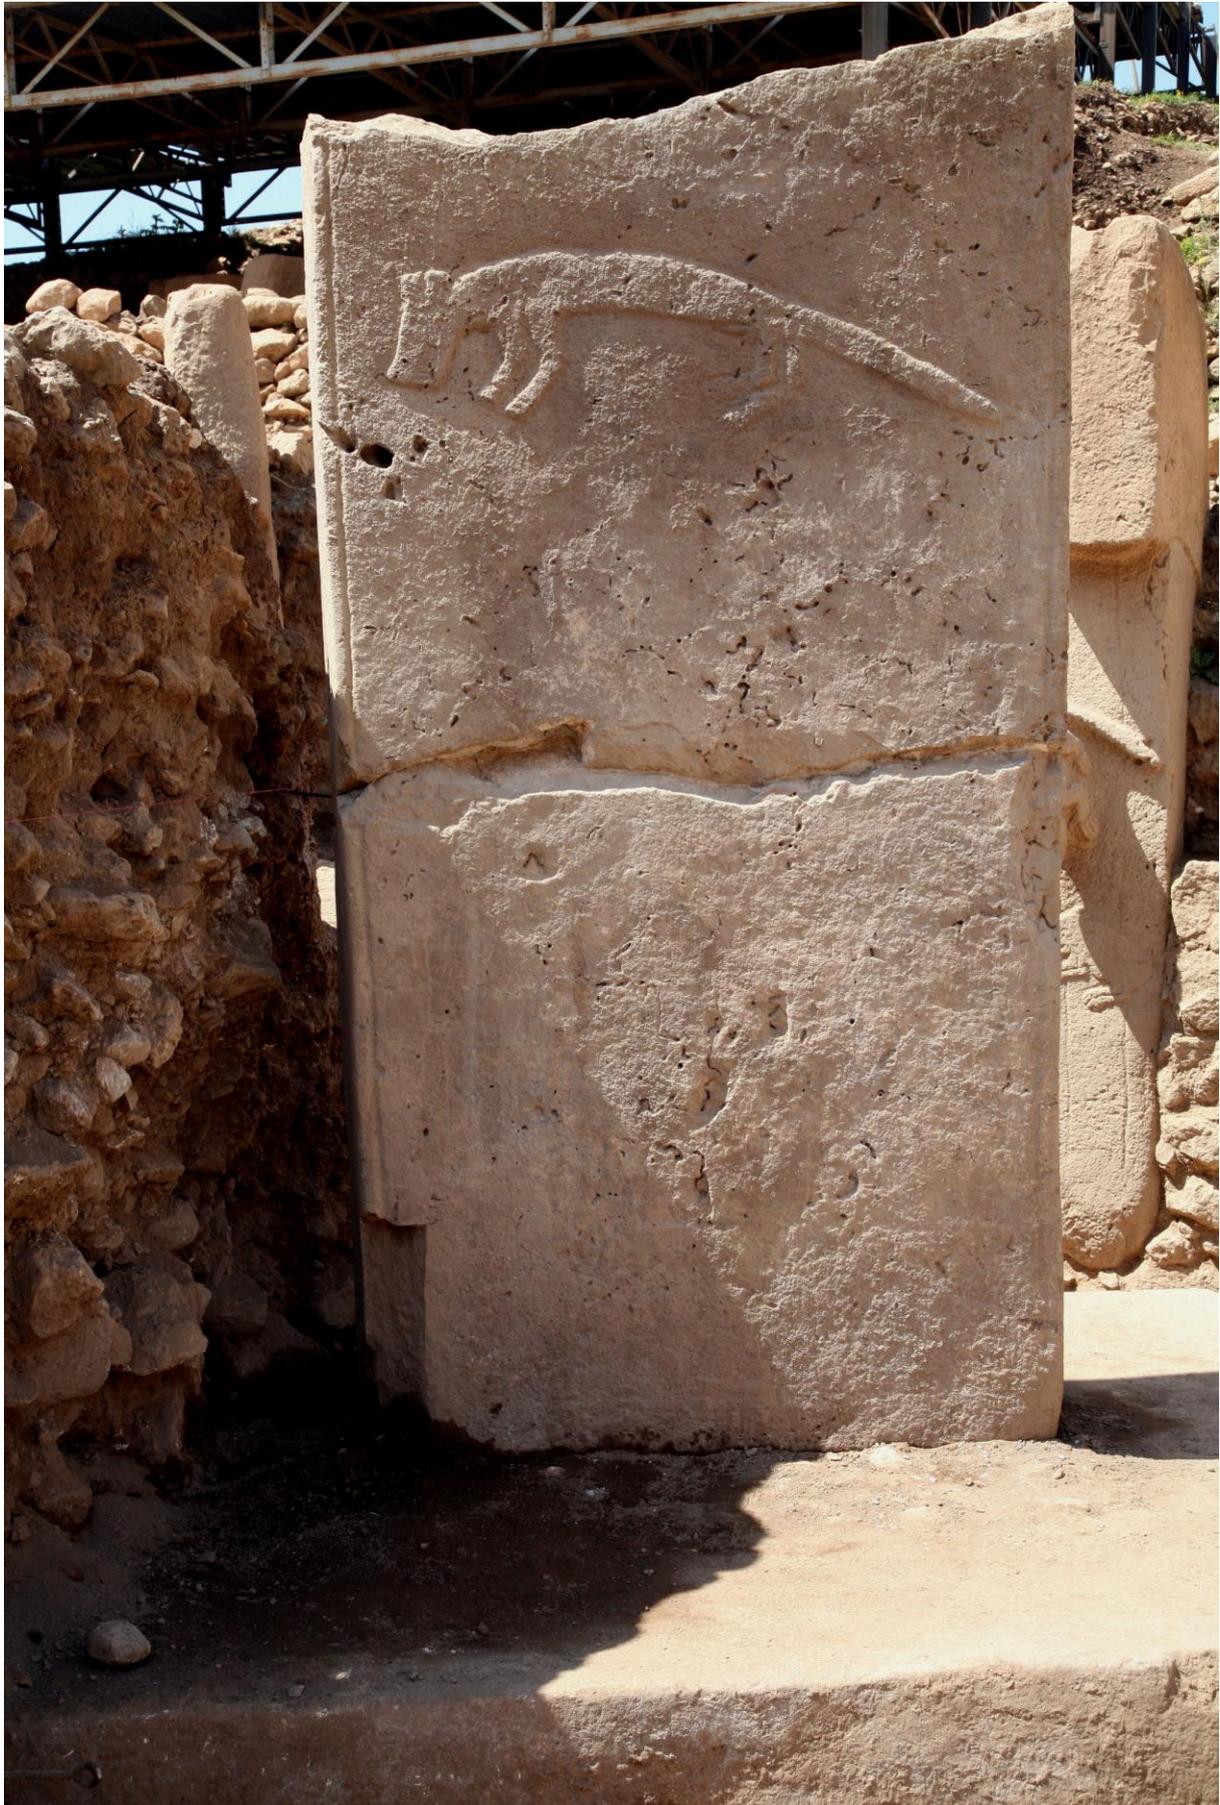
Schauseite (Ostseite) des fertig gestellten Pfeilers.
Die breite Fuge der Bruchstelle mit den abgedrückten Kanten entstand bereits beim Umstürzen des Pfeilers in prähistorischer Zeit.

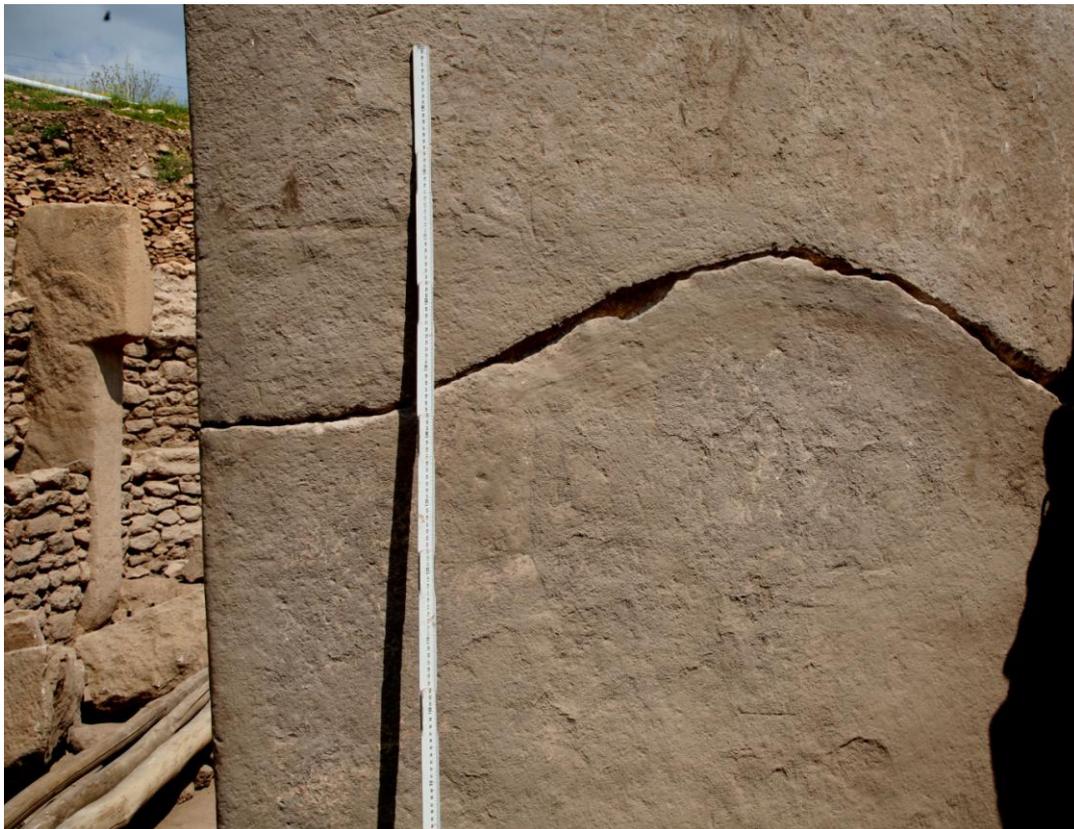
Gereinigte und nachgearbeitete Fuge der Westansicht. (Seite ohne Fuchsdarstellung)
