Grabung auf dem Göbekli Tepe bei Sanliurfa Südostanatolien/Türkei

Dokumentation

**Instandsetzung und
Aufrichtung von
Pfeiler 37 in Anlage C**

**Sicherungsmaßnahmen
in den Anlagen A und D**

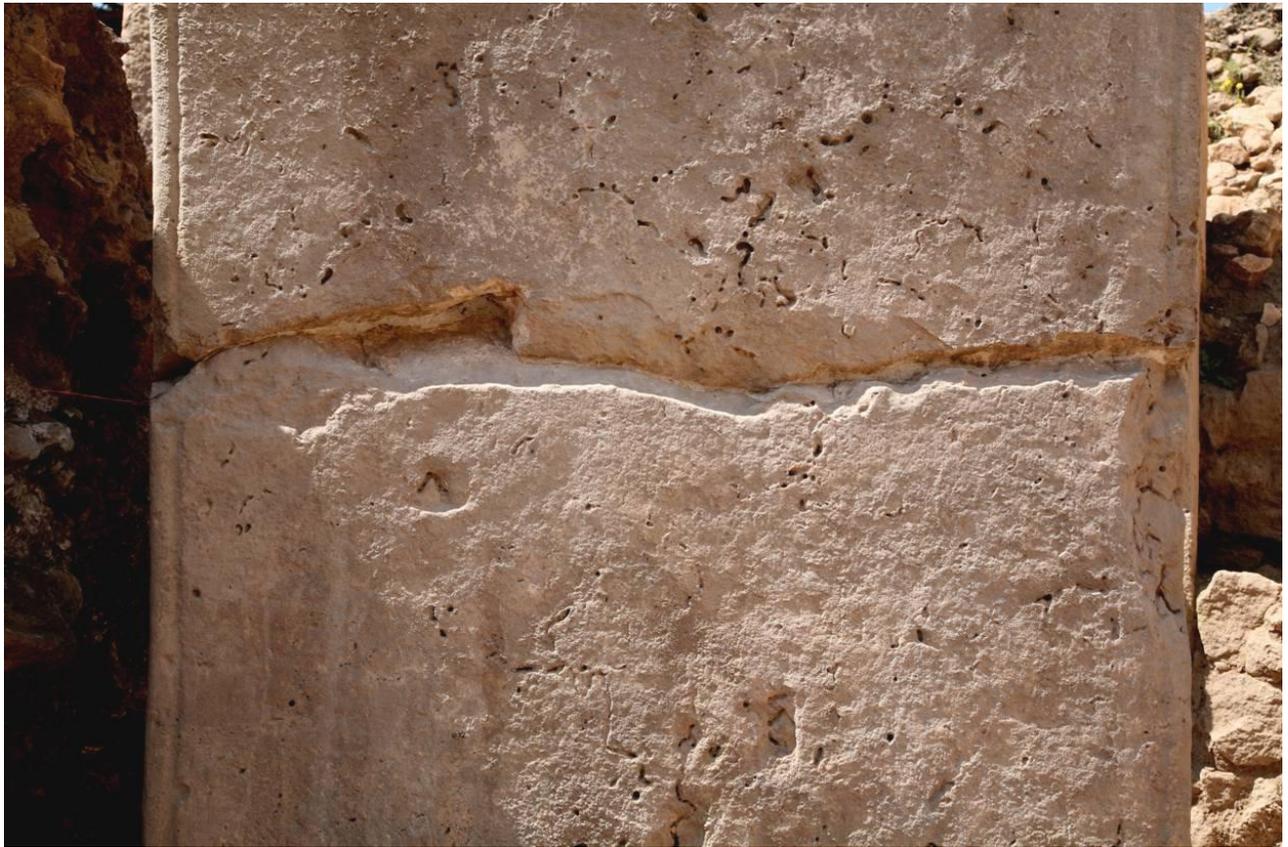
Übersicht gereinigte Oberfläche, Fuge Westseite

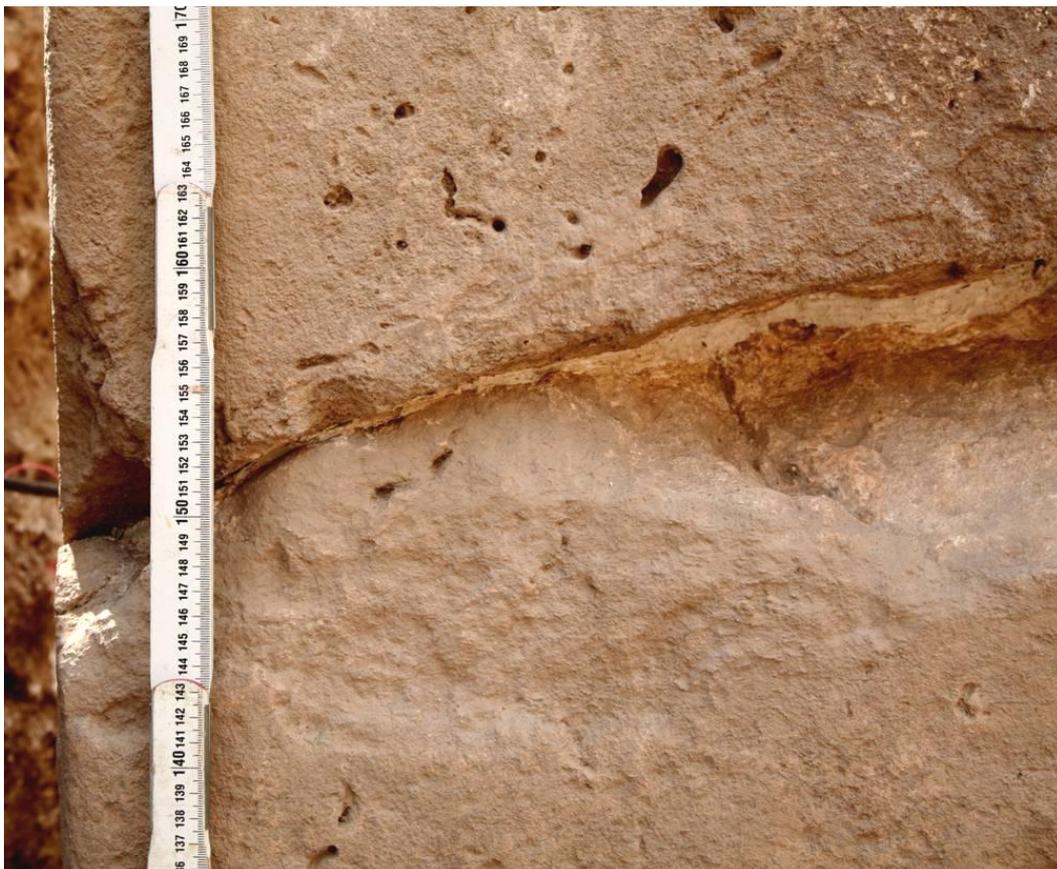
Auch wenn die Kanten der Fuge beim Sturz vor einigen tausend Jahren ausgebrochen sind, ist es möglich, die beiden Teile des Pfeilers, unter Berücksichtigung der erforderlichen Stärke des Klebers, millimetergenau zusammenzufügen.

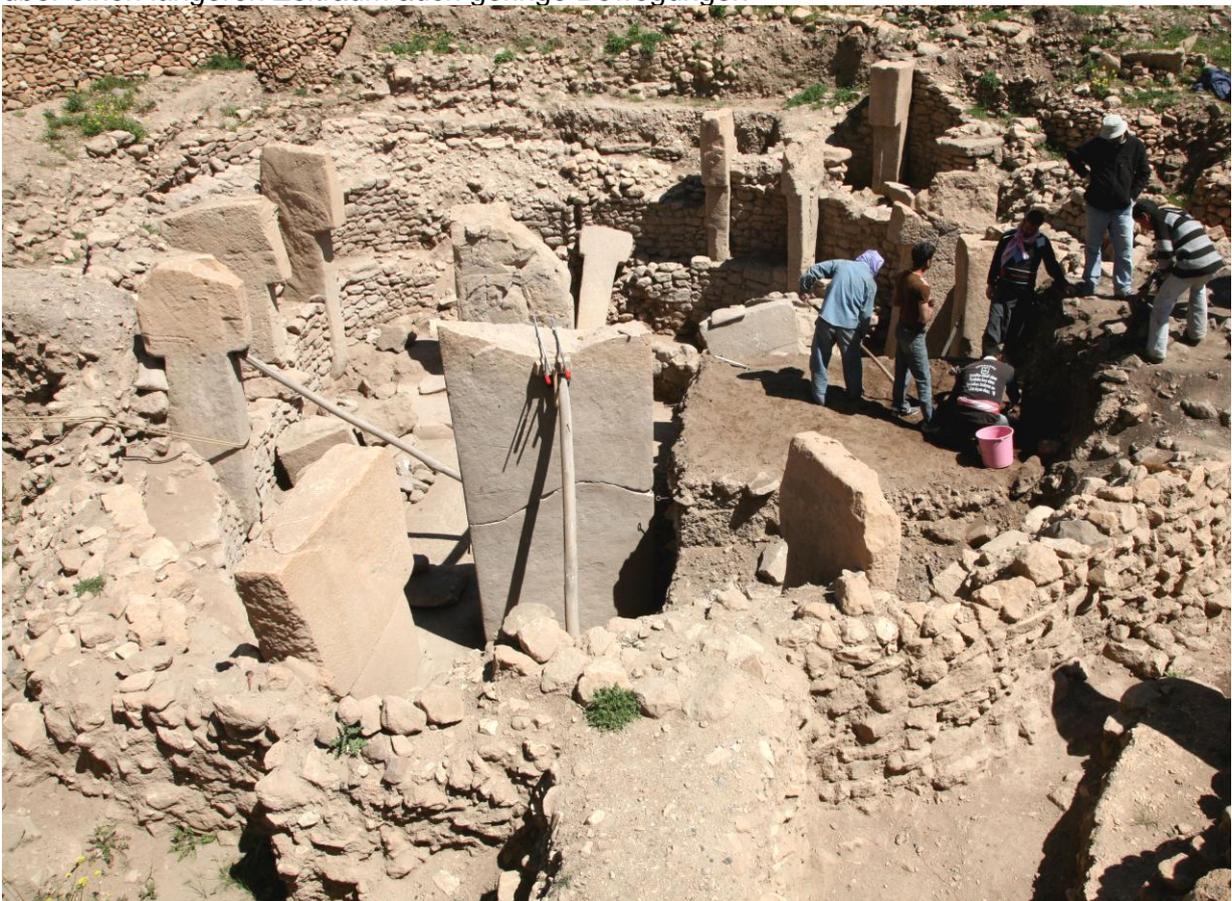
Übersicht von Osten:

Der aufgestellte Pfeiler 37 mit nicht verkeilten Sicherheitsabstützungen, um über einen längeren Zeitraum auch geringe Bewegungen

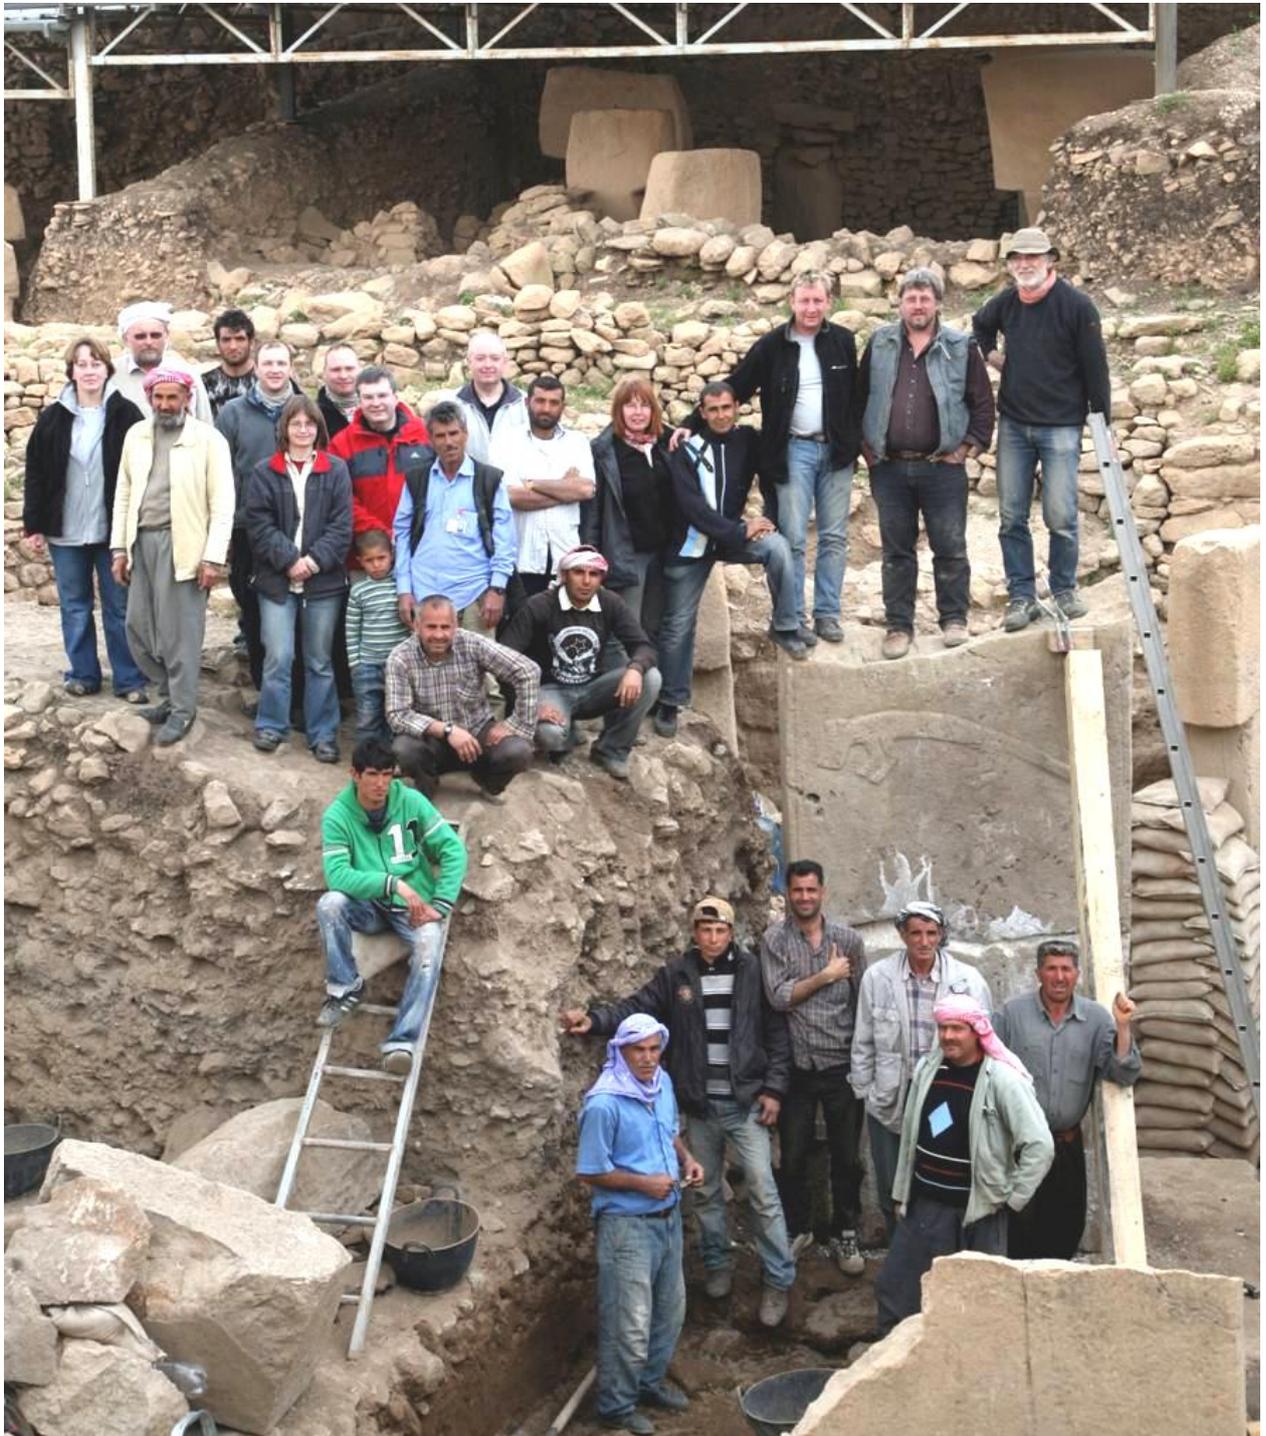
Übersicht von Westen : Fertig gestellter Pfeiler mit der Kontrollabstützung. Der Erdsteg südlich des Pfeilers 37 wird abgetragen

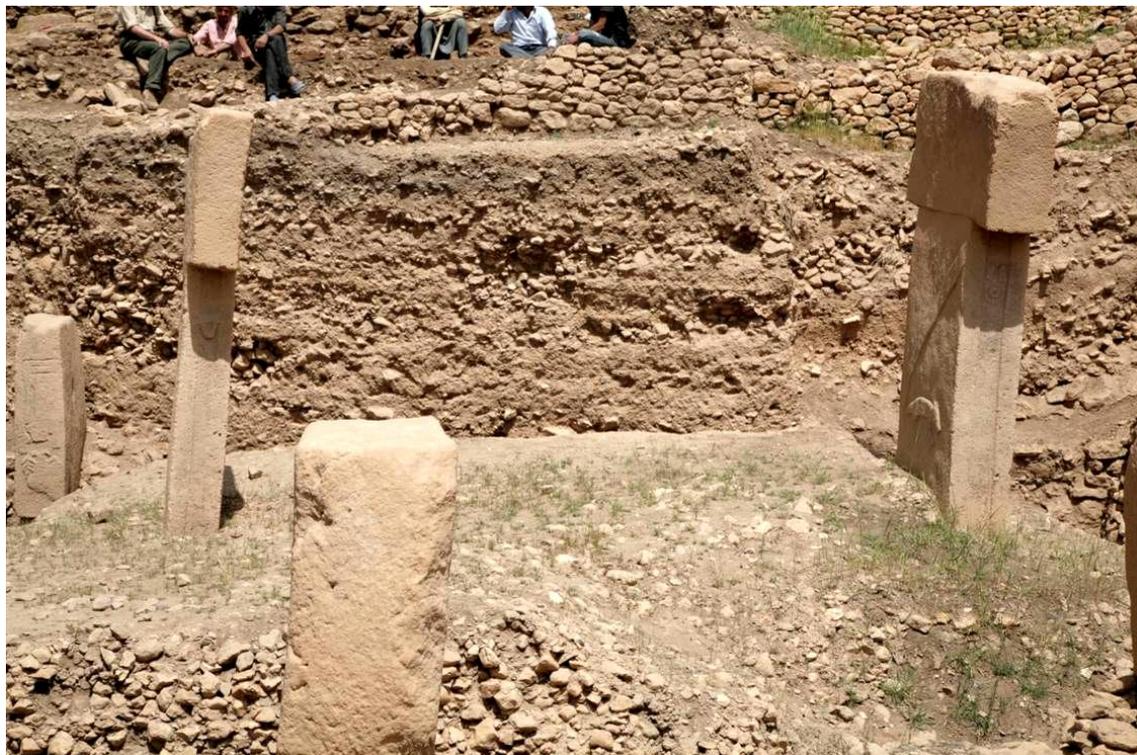
Anlage D Übersicht: schiefstehende Zentralpfeiler

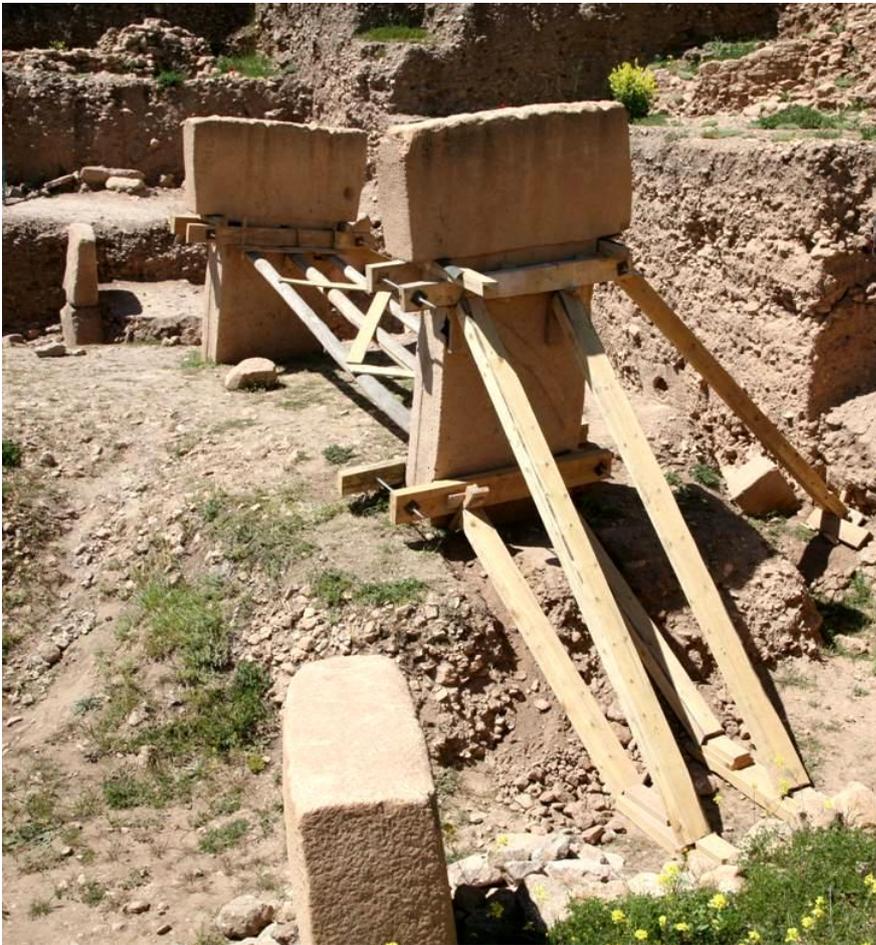
Zentralpfeiler in Anlage D

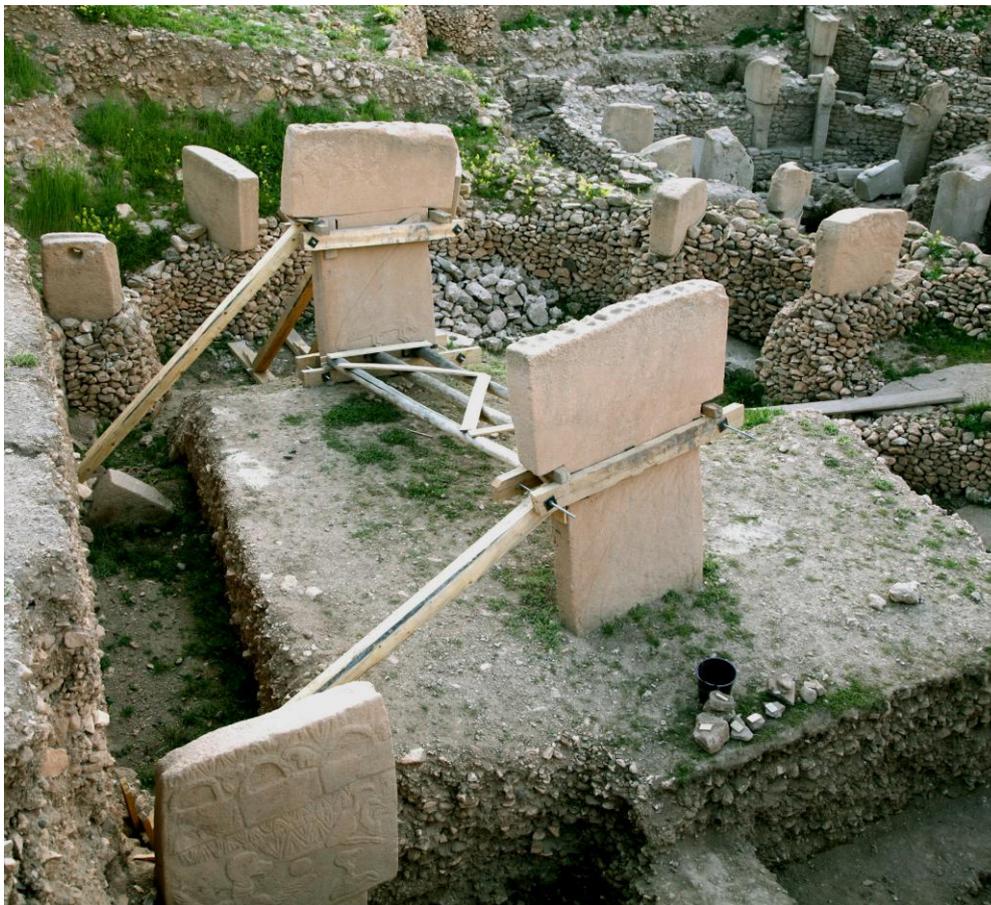
Anlage D Zentralpfeiler nach Sicherung von Osten

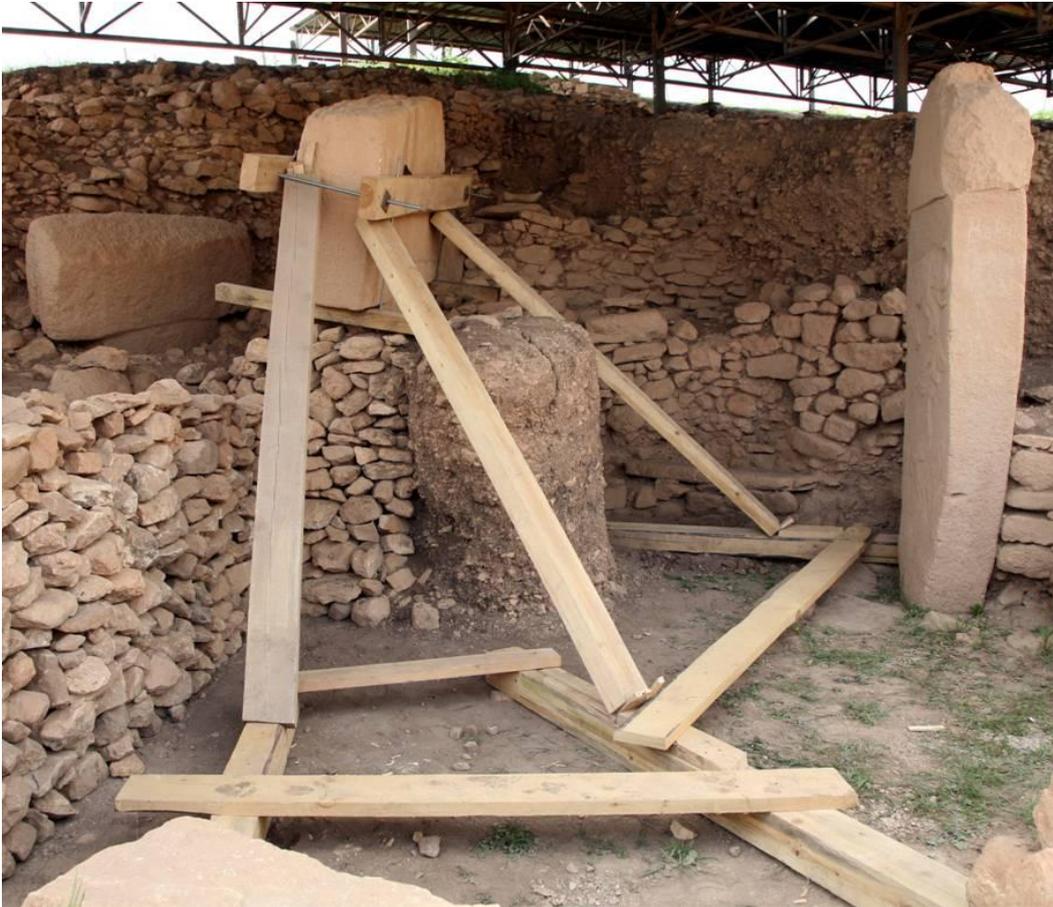
Anlage A Pfeiler 1 nach Sicherung
